**PROGRAMA DE MEJORA, CONSERVACION
Y REHABILITACION DE EDIFICACIONES
MUNICIPALES DEL CENTRO HISTORICO DE
BAEZA (JAEN)**

Excmo. Ayuntamiento de Baeza

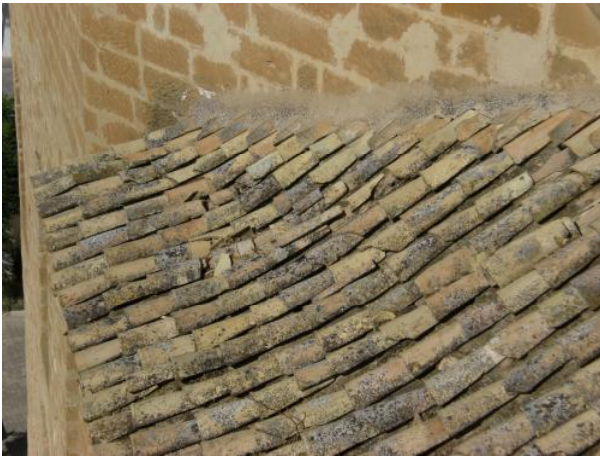
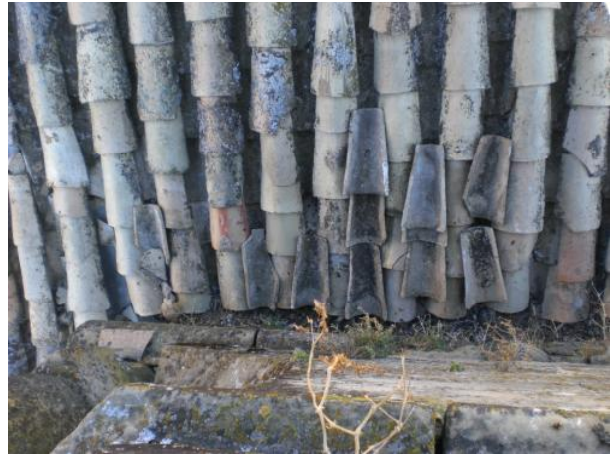
Falta de mantenimiento de cubierta, existiendo zonas con falta de material de cubrición, tejas rotas y canales obstruidas.

- Repaso de cubierta llevando a cabo labores de retejado en las zonas donde falte material, eliminación de tejas rotas y limpieza de canal existente en el encuentro entre la Torre y la Iglesia ya que este es un punto crítico por donde se produce la entrada de agua hacia el interior de la edificación.

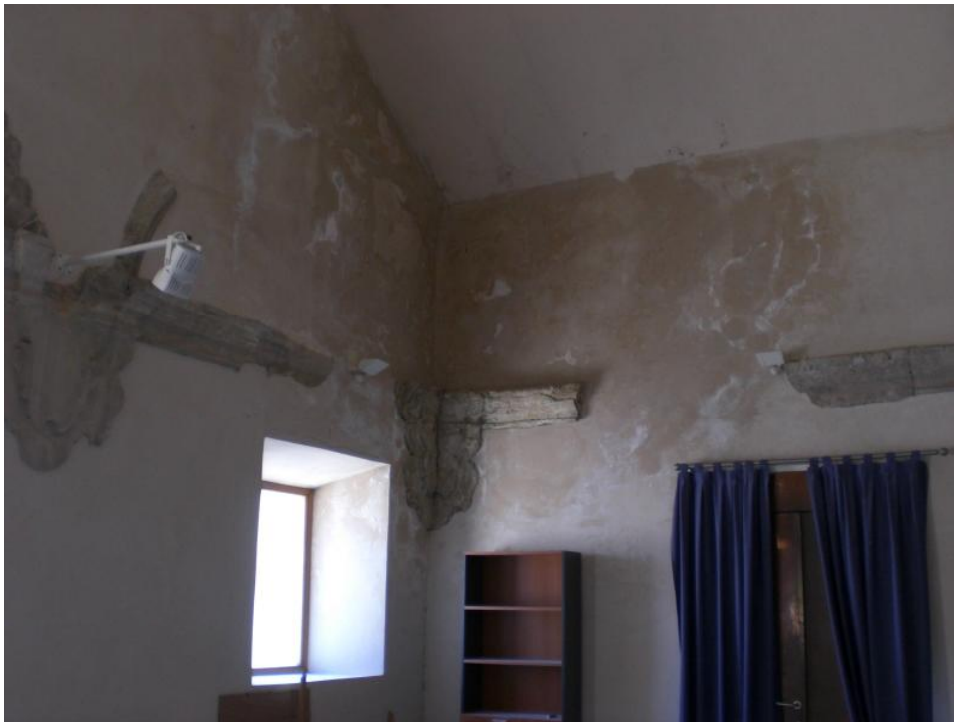
Estas deficiencias en cubierta producen las siguientes patologías

Falta de aislamiento en la base del muro, por lo que se producen humedades por capilaridad.

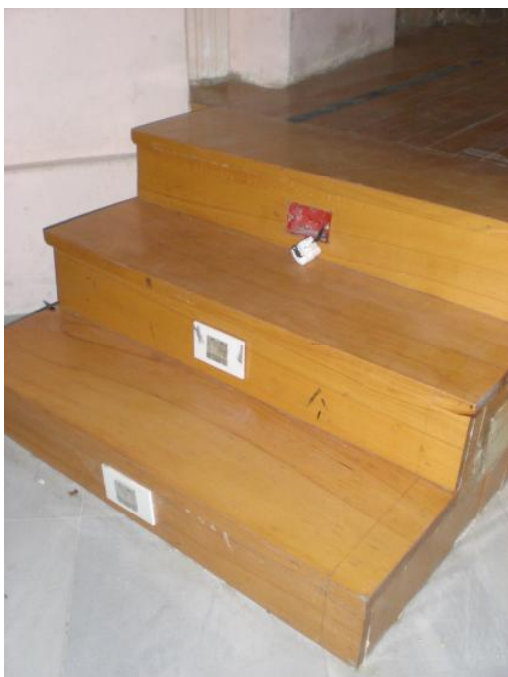
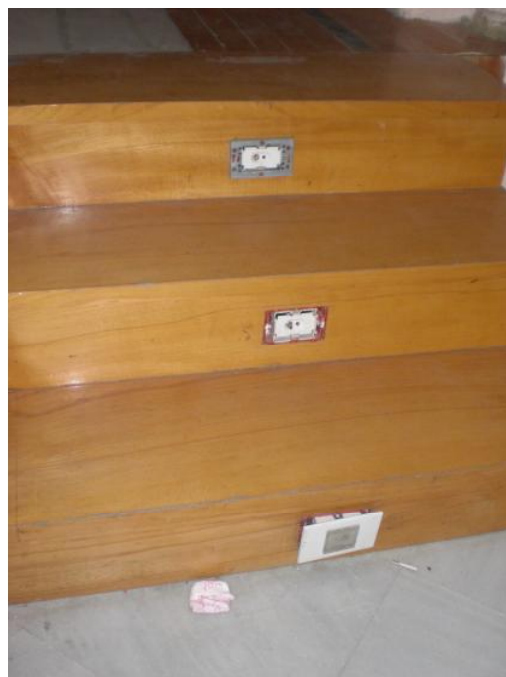
- **Falta de mantenimiento en las instalaciones existentes.**

- Repaso y reparación de aquellas instalaciones que presenten un mal funcionamiento o estén en desuso.

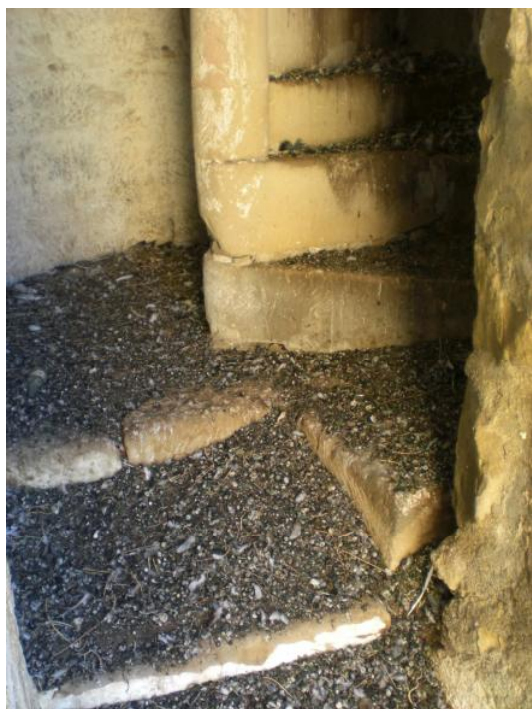
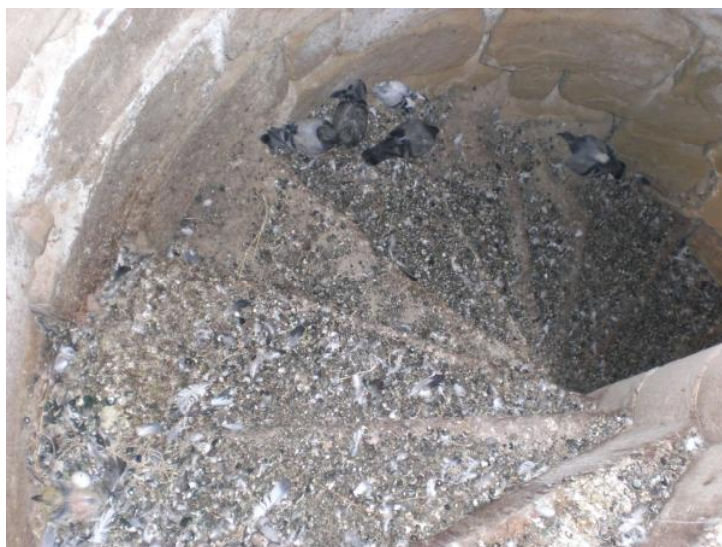
- **Acumulación de excrementos de palomas en la torre** ya que todos los huecos que posee se encuentran abiertos permitiendo que vivan y aniden en su interior.

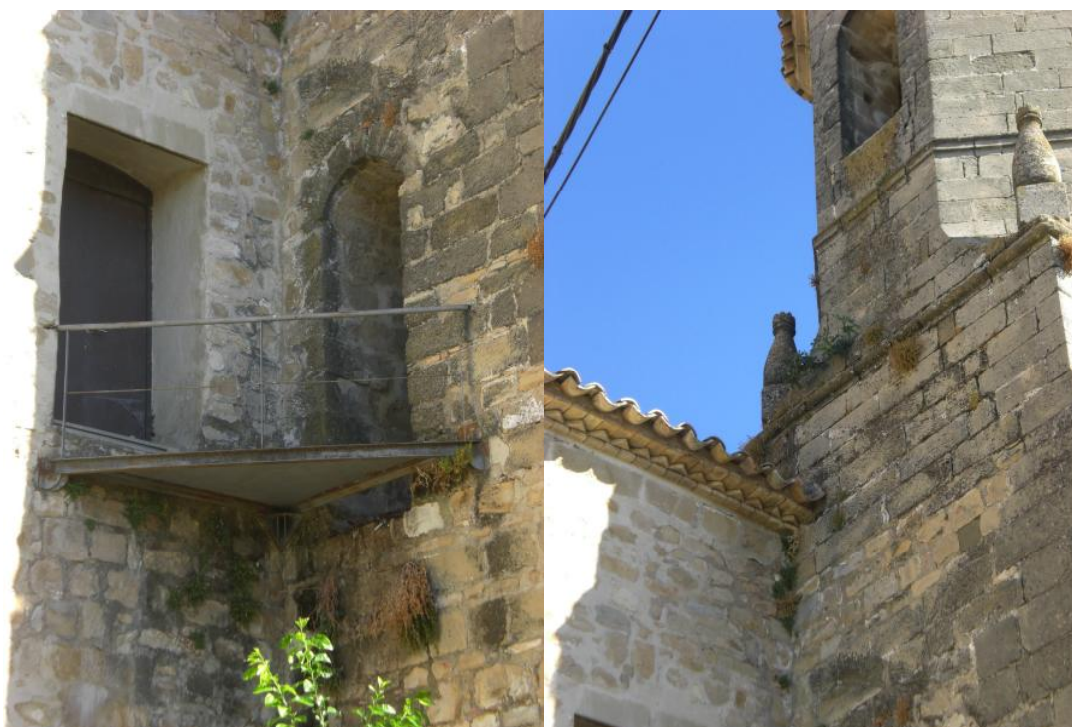
- **Crecimiento de plantas superiores concentradas principalmente en los encuentros entre los cerramientos**

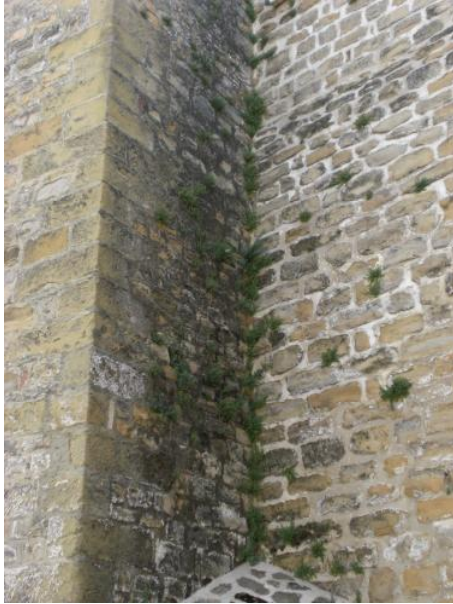
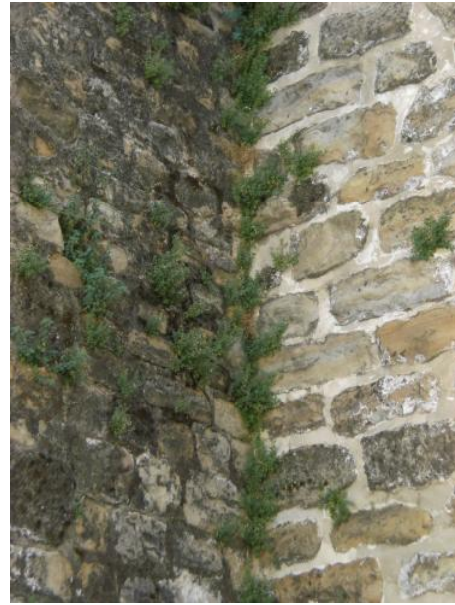
- **Pátina importante de suciedad:** ennegrecimiento y líquenes.

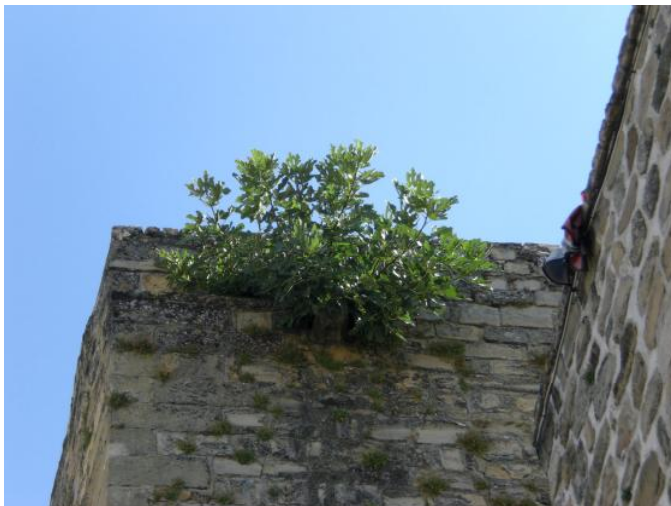
- Abundante **proliferación de elementos vegetales** en toda la superficie, pero sobretudo en las zonas en sombra.
- **Elementos vegetales de gran porte** con el consiguiente daño que provocan las raíces dentro del soporte.

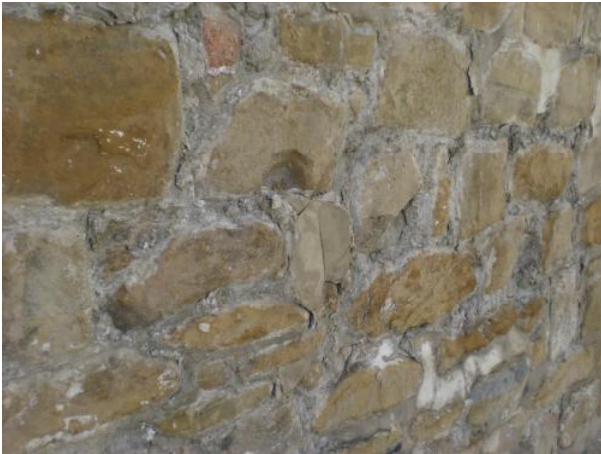
- **Morteros antiguos de cal y de cemento. Falta de mortero** en juntas de mampuesto.

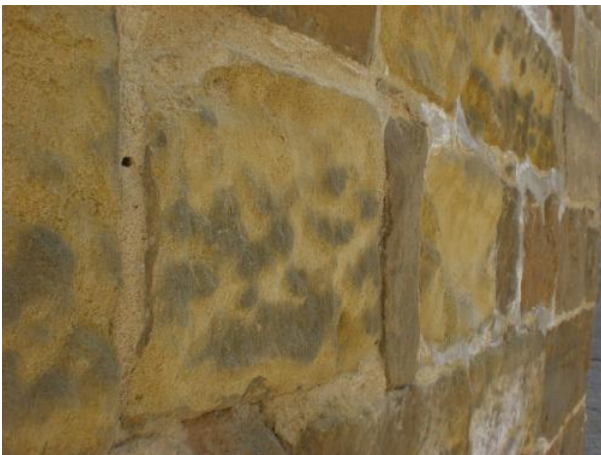
- **Alteración materiales pétreos, erosión y disgregación** de cuerpo principal.

- Previamente se asegurará la **fijación y consolidación del soporte original** en aquellos sitios donde el material se encuentra disgregado (arenizado).

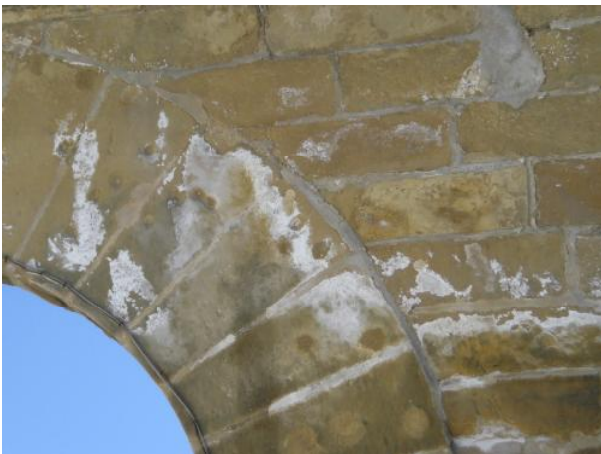
- **Eflorescencias.** Se forman en la superficie de piedras porosas a causa del transporte de sales solubles en el paso de humedades y evaporación de éstas.

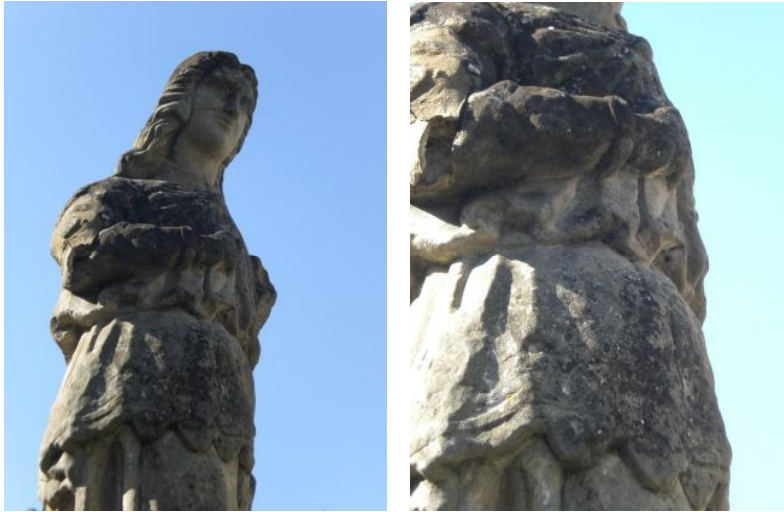
- **Pátina importante de suciedad:** ennegrecimiento y líquenes.

- Previamente se asegurará la fijación y consolidación del soporte original en aquellos sitios más débiles donde se vaya a intervenir
- Limpieza de costras de suciedad y de contaminación. Se aplicará biocida como acción curativa las veces que sea preciso, posteriormente se eliminarán los líquenes, hongos y hierbas mediante un cepillado manual, suave, para no extender los hongos por el resto de la superficie

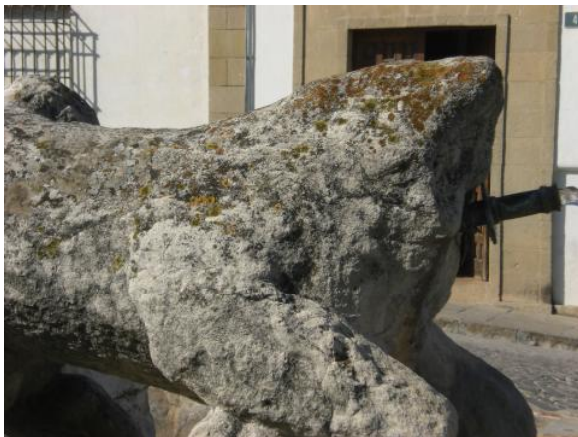
- Abundante **proliferación de hongos y líquenes** en toda la superficie, pero sobretodo en las partes superiores de los leones.

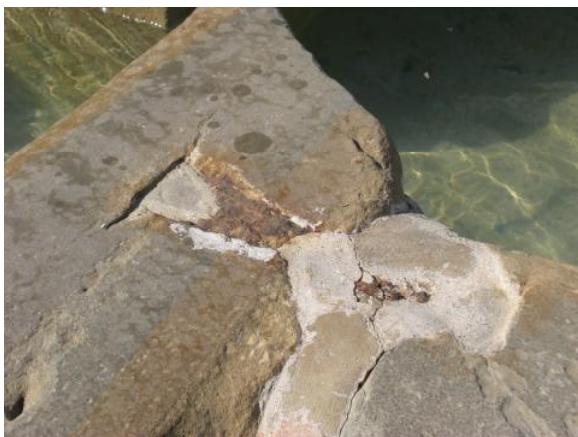
- Leves **grietas y fisuras en los morteros** que producen su desaparición.

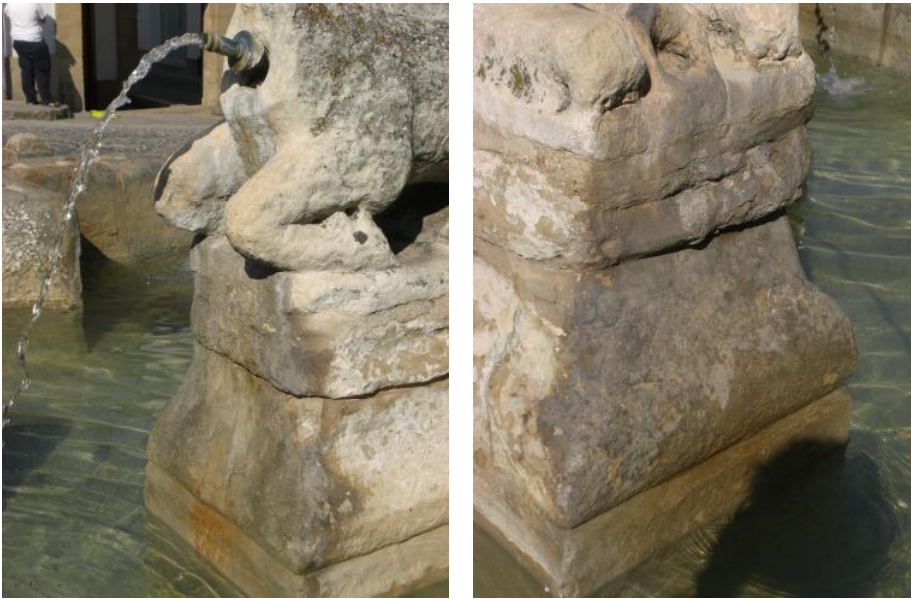
- **Piedra Carbonatada** en las zonas donde cae el agua directamente

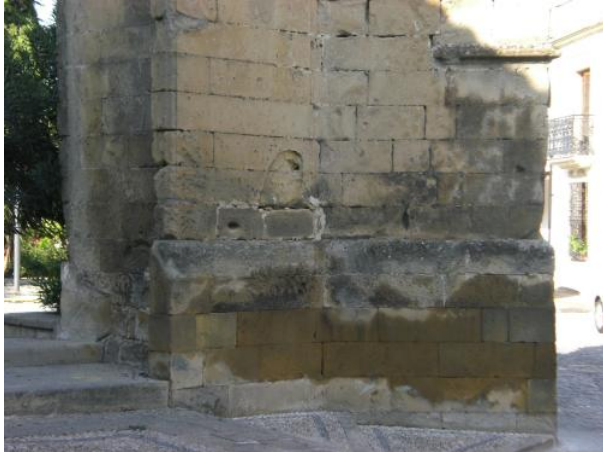
- **Pátina importante de suciedad:** ennegrecimiento y líquenes.

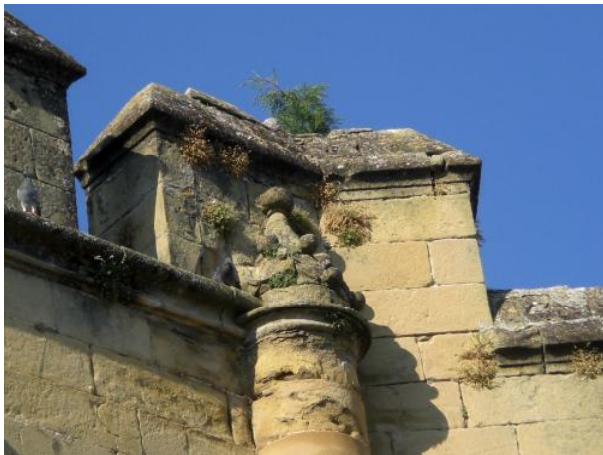
- Abundante **proliferación de hongos, líquenes y hierbas** en toda la superficie, pero sobretodo en las partes superiores de las molduras.

- Previamente se asegurará la fijación y consolidación del soporte original en aquellos sitios más débiles donde se vaya a intervenir
- Se aplicará biocida como acción curativa las veces que sea preciso, posteriormente se eliminarán los líquenes, hongos y hierbas mediante un cepillado manual, suave, para no extender los hongos por el resto de la superficie
- Limpieza con cepillo de nylon y jabón neutro con el objeto de eliminar las manchas ennegrecidas que dejan los líquenes y pátinas.
- Aplicación de papetas AB-57 a fin de eliminar todas las manchas restantes, para ello serán preciso varias aplicaciones.
- Limpieza de algunos morteros agotados o figurados.
- Reintegración de los morteros eliminados y algunos volúmenes que se han perdido.

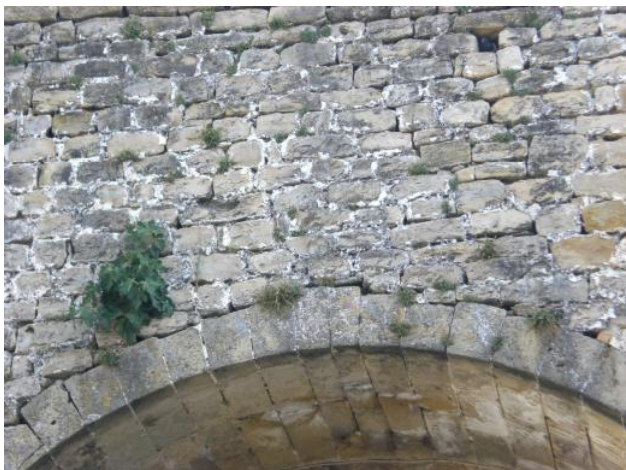
- **Elementos vegetales** con el consiguiente daño que provocan las raíces dentro del soporte

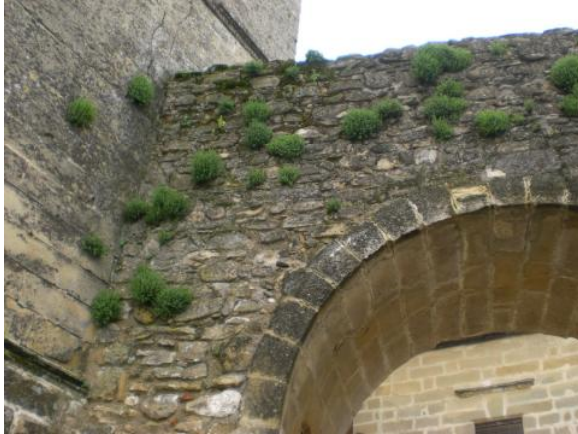
- Abundante **proliferación de hongos, líquenes y hierbas** en toda la superficie, pero sobretodo en las zonas superiores en sombra.

- **Tratamiento de plantas, musgos y líquenes:** Se aplicara un producto herbicida de actuación lenta con el fin de que deseque la raíz de los agentes biológicos, para impedir su desarrollo.

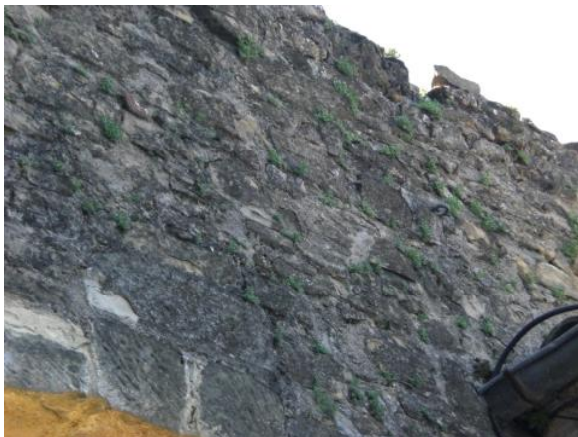
- **Pátina importante de suciedad:** ennegrecimiento y líquenes.

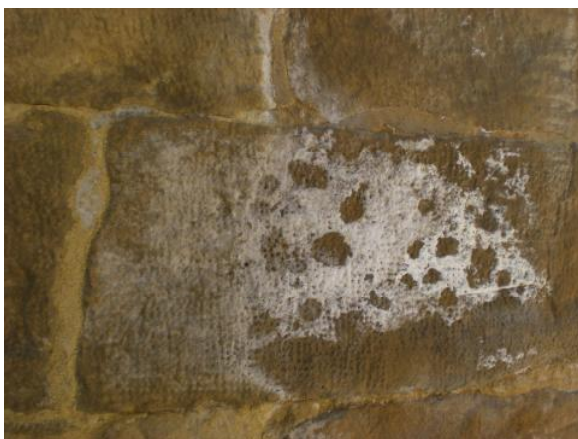
- **Eflorescencias.** Se forman en la superficie de piedras porosas a causa del transporte de sales solubles en el paso de humedades y evaporación de éstas.

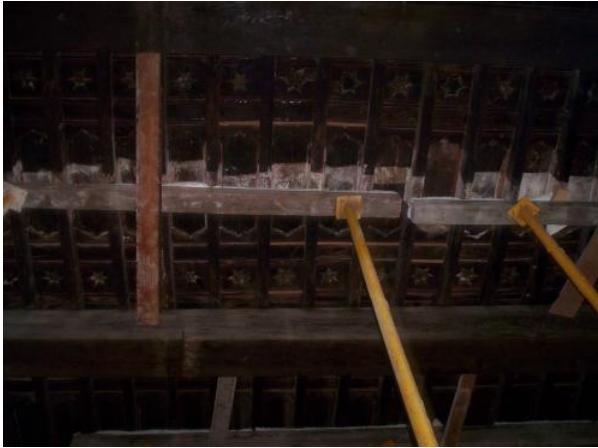
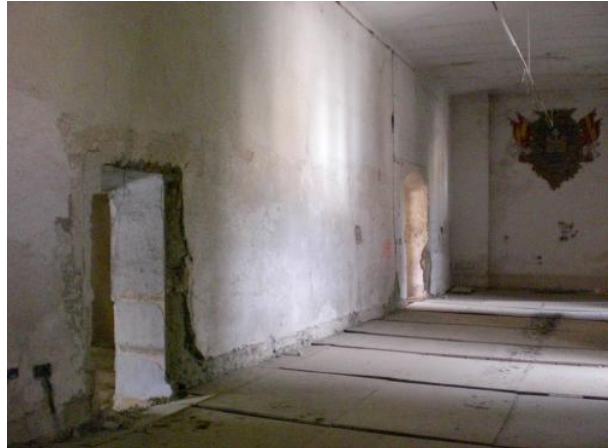
- Existen **grietas en fachada** pero se encuentran consolidadas y es probablemente que se deban a empujes de la cubierta primitiva que fue sustituida por cerchas metálicas.
- **Los forjados** se encuentran únicamente con los **alfarjes de madera policromada** apuntalados a la espera de cogerlos con la estructura resistente que forma el sistema constructivo que se plantea en proyecto pero quedo en este estado debido al cese de las obras.

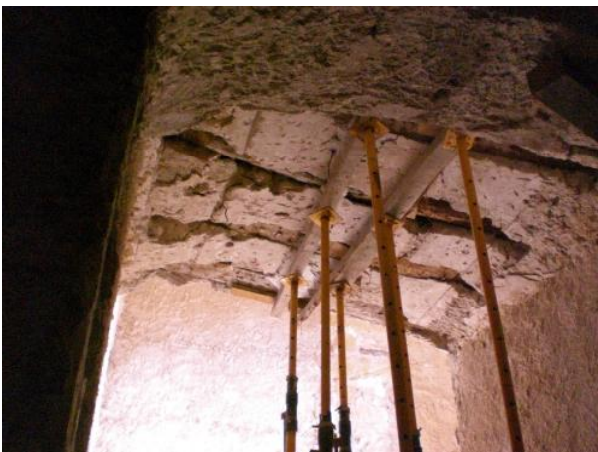
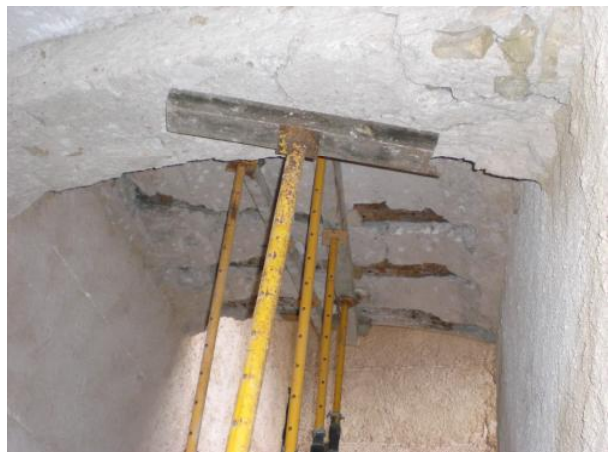
- **Formación de escalera muy deteriorado** con posible colapso de la bóveda que la forma.

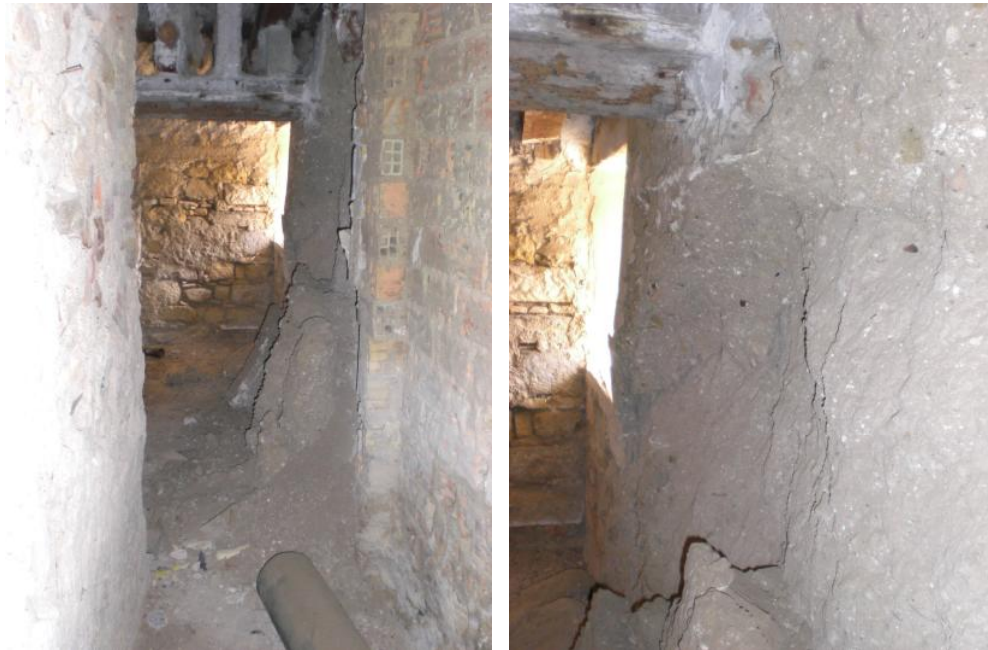
- **Muros de carga de adobe reventados** con su correspondiente pérdida de resistencia.

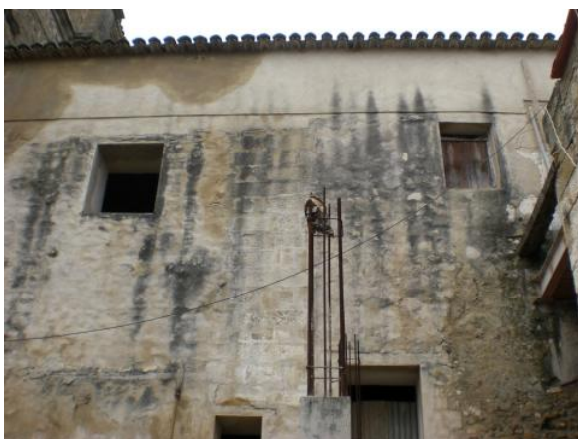
- Abundancia de **líquenes y musgos** producidos por **humedad ascendente**.
- Necesitan una **limpieza general** (por el depósito y acumulación de excrementos de aves, principalmente palomas, que afectan especialmente a los resaltes de los elementos decorativos y de las cornisas intermedia e inferior) consolidación de zonas en las que la piedra se encuentra alterada y rejuntado donde el mortero presenta pérdidas de material cementante.

- Limpieza que tendrá como fin la eliminación de depósitos superficiales y el ataque biológico.
- Eliminación de morteros nocivos en los paramentos.
- Reposición con nuevos morteros de cal y arena.

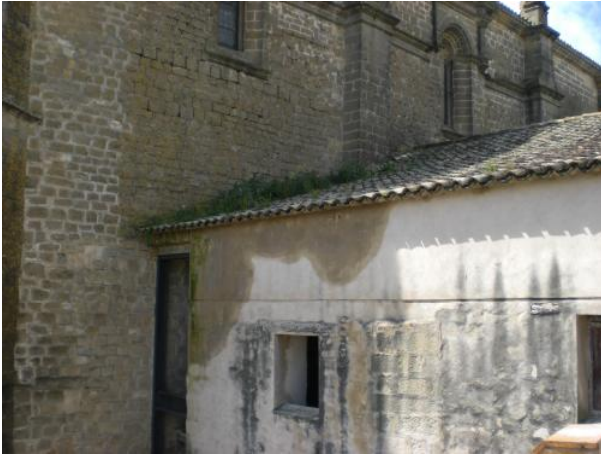
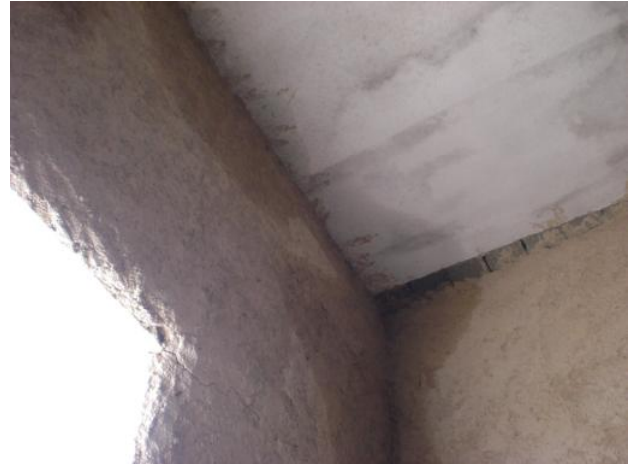
- **Cubiertas:** problemas puntuales a resolver en los encuentros de las cubiertas de niveles inferiores de los hastiales, lo que ha producido humedades en los techos. Retejado de un pequeño faldón de cubierta de la zona límite de encuentro con la catedral.

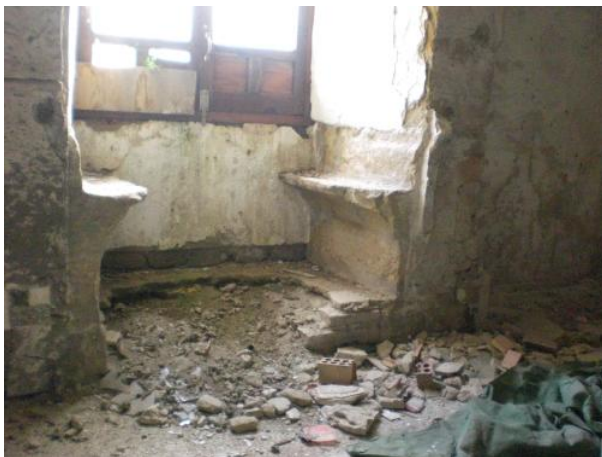
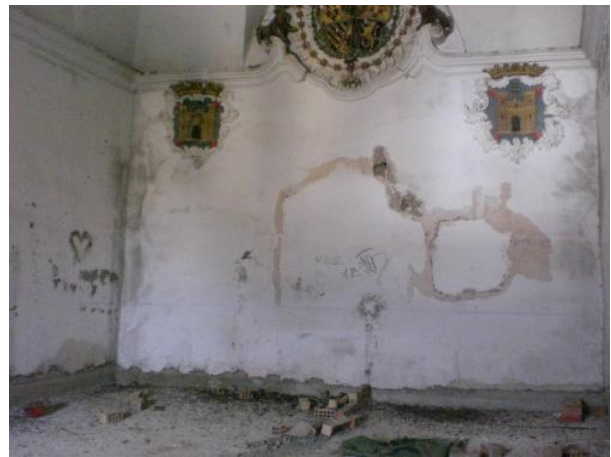
- **Revocos:** Deben eliminarse los revocos de cemento y sustituirlos por otros transpirables de cal, con dosificación baja de este ultimo.
- **Elementos ornamentales:** en el interior encontramos unos escudos policromados. Se encuentran manchados de pintura y es necesario someterlos a restauración. Todo esto unido al estado de abandono generalizado que presenta la edificación.

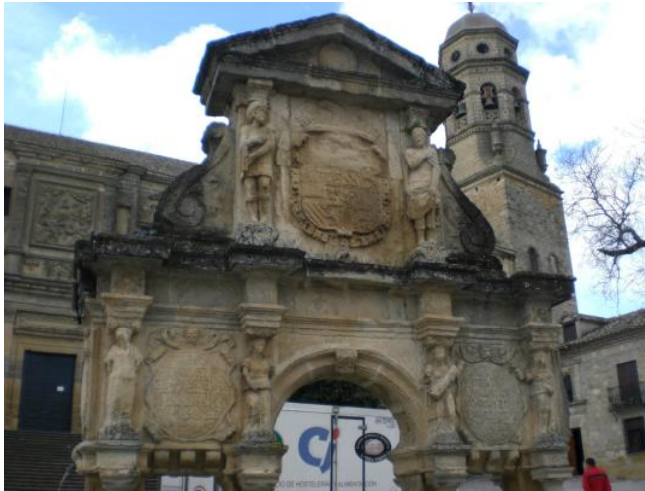
- **Pátina importante de suciedad:** ennegrecimiento y líquenes.

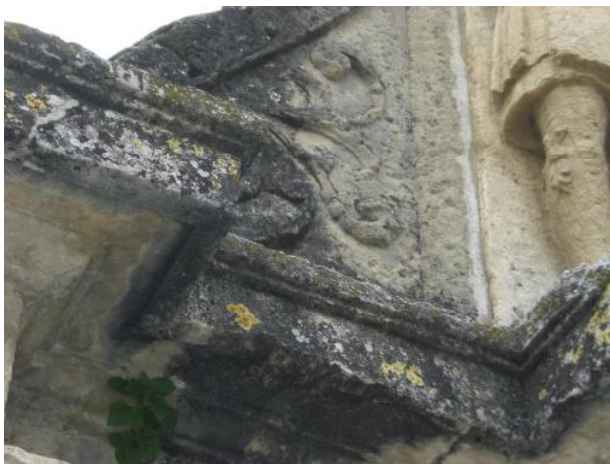
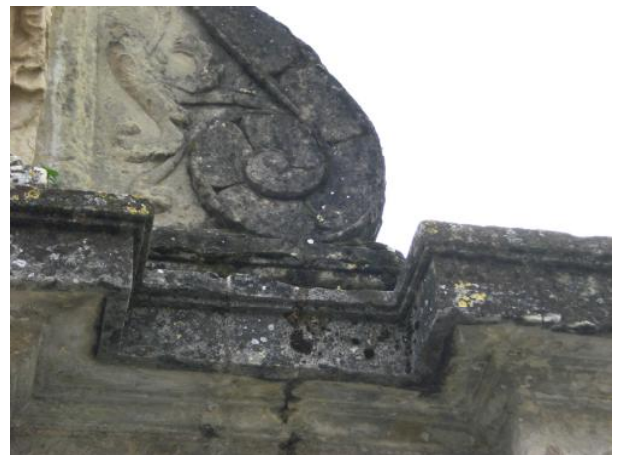
- Abundante **proliferación de hongos, líquenes y hierbas** en toda la superficie, pero sobretodo en las partes superiores de las molduras.

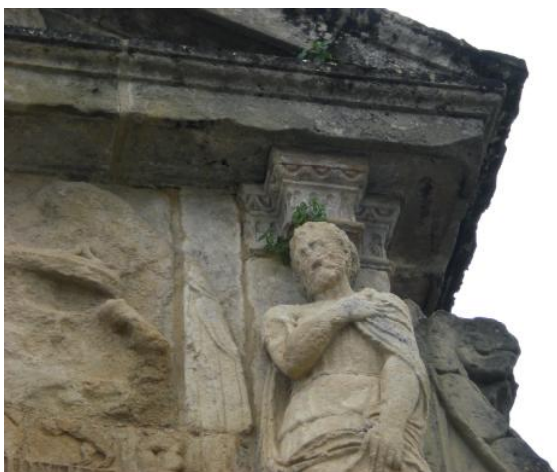
- **Elementos vegetales** con el consiguiente daño que provocan las raíces dentro del soporte

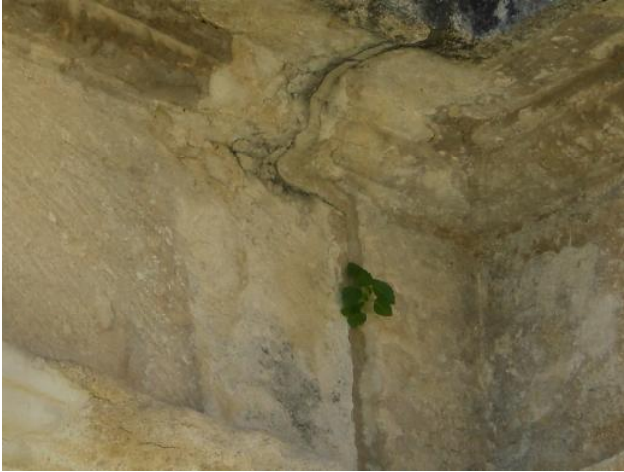
- Leves **Grietas y fisuras** en los morteros.

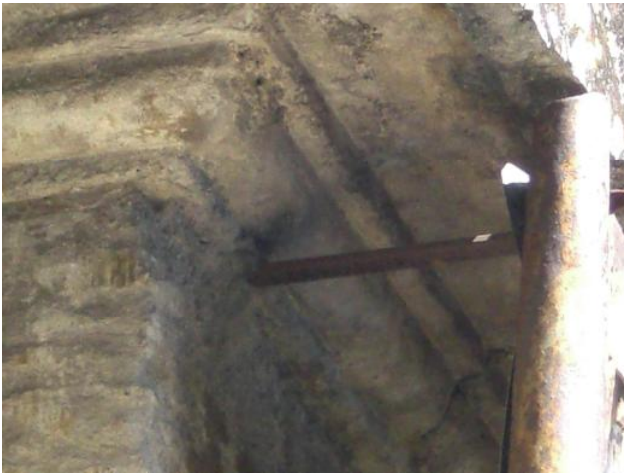
- **Oxidación en la zona de las cartelas**, tanto la de forja como la de metacrilato

- Previamente se asegurará la fijación y consolidación del soporte original en aquellos sitios más débiles donde se vaya a intervenir
- Se eliminarán los anclajes de forja y otros de metacrilato.

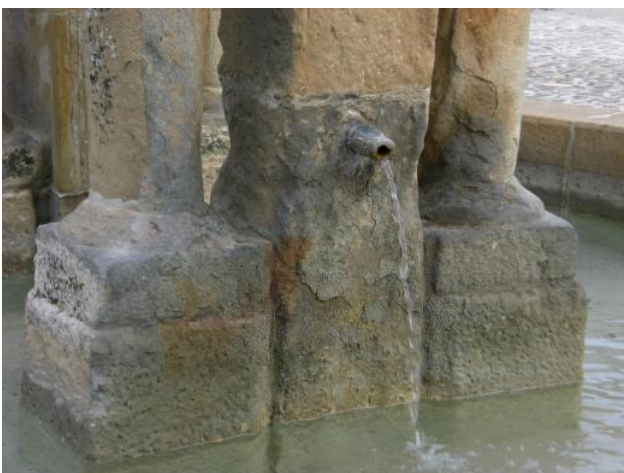
- **Piedra Carbonatada** en las zonas donde cae el agua directamente

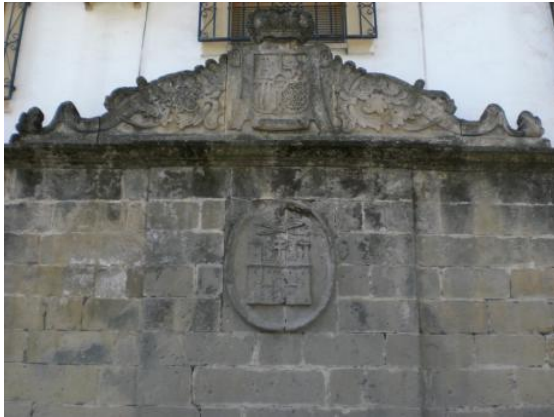
- **Pátina importante de suciedad:** ennegrecimiento y líquenes.

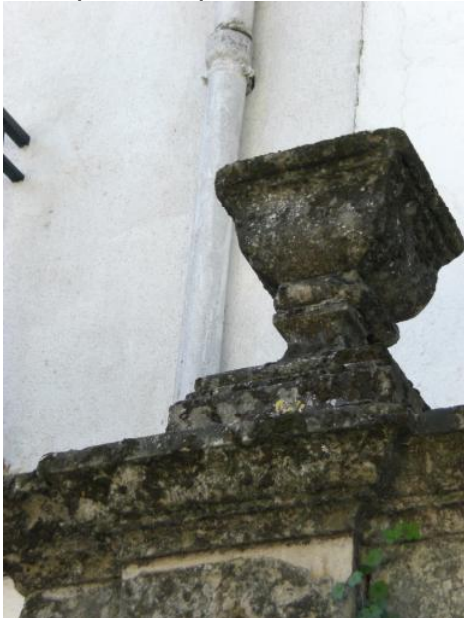
- Abundante **proliferación de hongos, líquenes y hierbas** en toda la superficie, pero sobretodo en las partes superiores de las molduras.

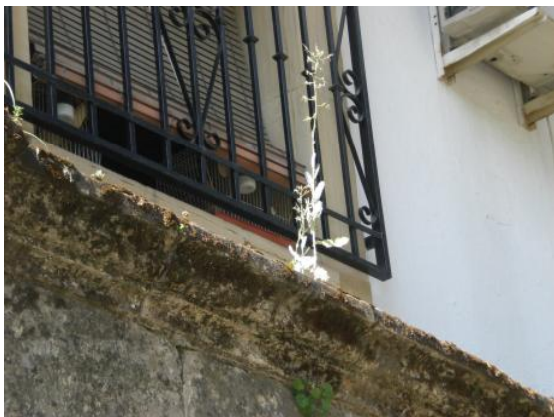
- **Elementos vegetales** con el consiguiente daño que provocan las raíces dentro del soporte

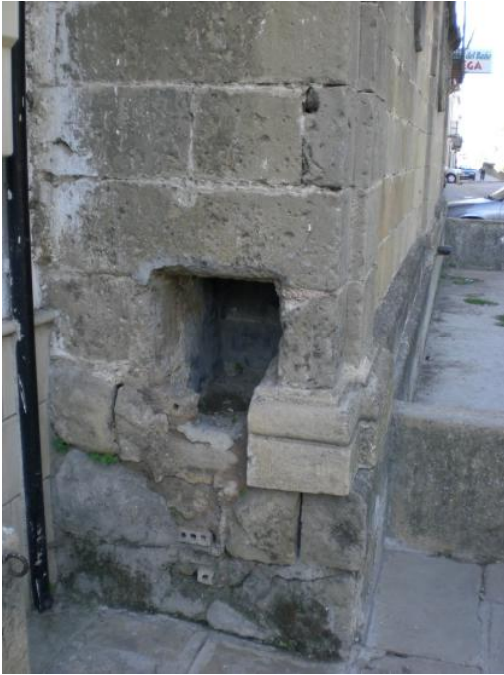
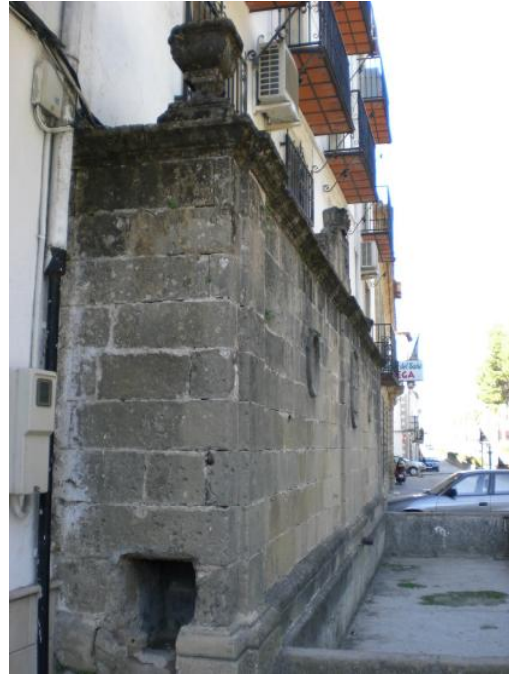
- **Ausencia de piezas de sillería** en lateral sur. Rellenos de ladrillo cascotes.

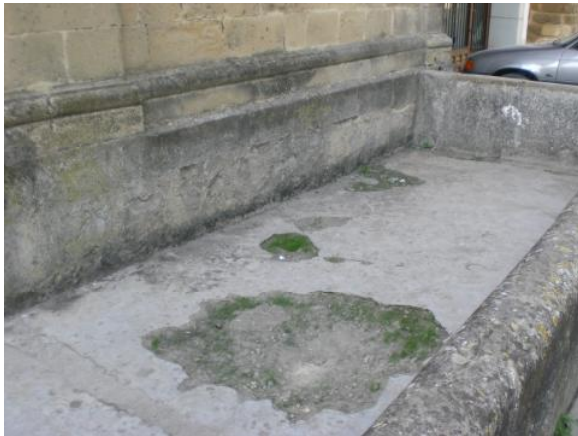
- **Morteros antiguos de cal y cemento.** Existen morteros inadecuados de cemento en la base del pilar abrevadero y una falta de mortero en juntas del cuerpo principal.

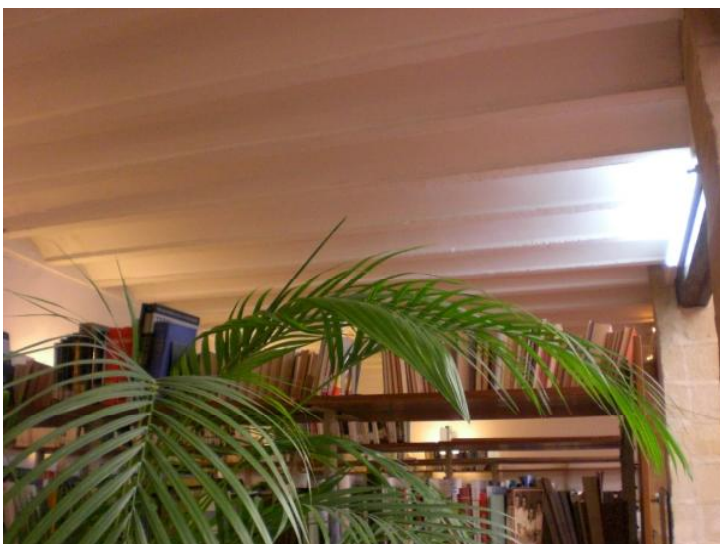
- **Escasa iluminación natural y artificial.**

La luz natural en el interior es escasa compensándose con iluminación artificial que en la mayoría de los espacios es insuficiente y se encuentra obsoleta.

- Revisión de la instalación eléctrica existente tanto por su estado de conservación como por su ubicación ya que el sistema existente se encuentra obsoleto y mal distribuido existiendo muchas zonas con una iluminación muy deficiente.

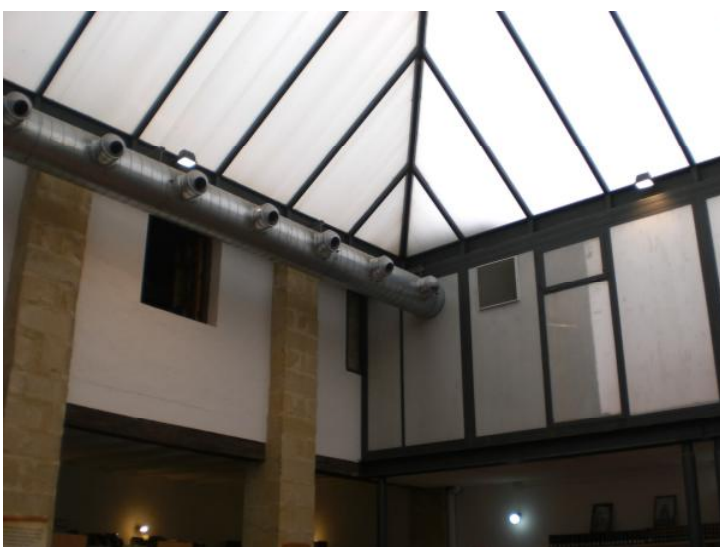
- **Sistema de climatización inadecuado o inexistente.**

El edificio se climatiza mediante bomba de calor que distribuye el aire mediante toberas situadas únicamente en sala de adultos. A través de esta sala, que en planta baja se encuentra abierta, se reparte el aire al resto de dependencias. Es por este motivo por lo que la distribución de cargas tanto de frío como calor no es efectiva dentro del edificio ya que no se conducen hacia todas las dependencias. Debido a la configuración arquitectónica de este edificio la mayoría de las salas son muy frías por la falta de climatización y luz natural.

Destacar que el archivo histórico se climatiza mediante estación meteorológica móvil por lo que no cuenta con un sistema que asegure la temperatura y la humedad necesaria para garantizar la correcta conservación de los documentos que lo componen.

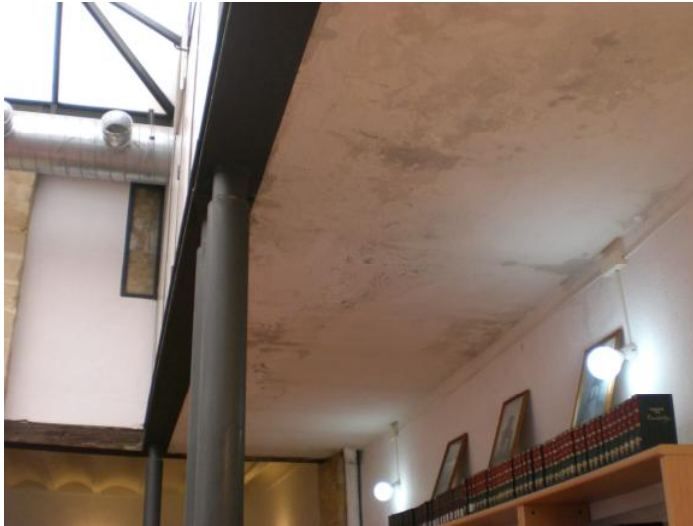
- **Falta de estanqueidad de cerramiento de cubierta sobre sala de adultos.**

El cerramiento que cubre el patio central presenta falta de estanqueidad produciéndose filtraciones del agua de lluvia tanto por los laterales como por las juntas entre los elementos metálicos y el policarbonato.

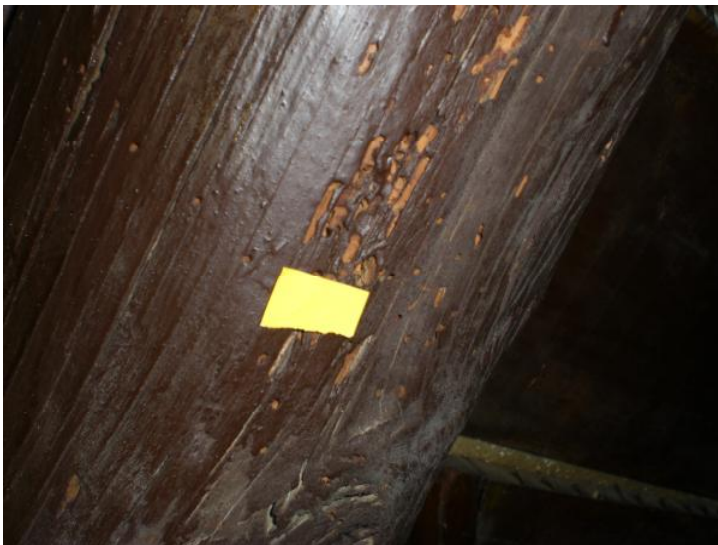
- **Estructura de madera un cubierta afectada por insectos xilófagos.**

La estructura de cubierta se encuentra afectada por insectos xilófagos con el riesgo de que estos organismos ataquen otros elementos distintos de madera que se encuentran en el interior de la edificación, como pueden ser los documentos que componen el archivo y en general elementos que contengan celulosa.

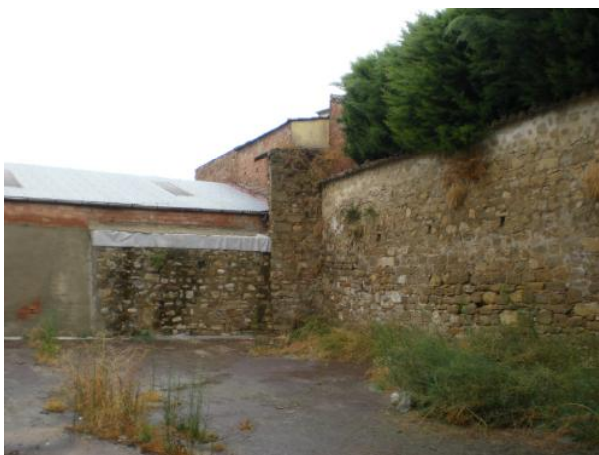
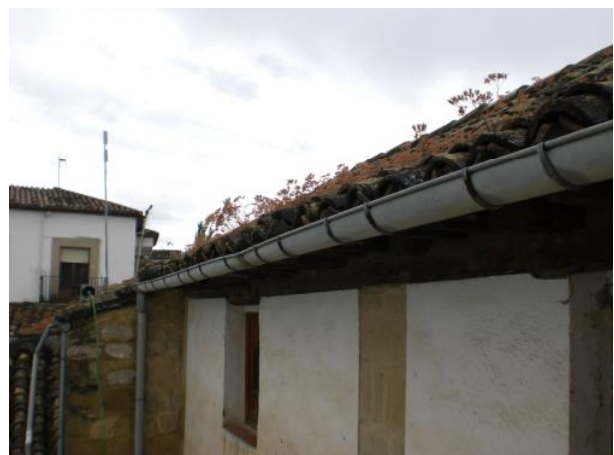
- **Falta de mantenimiento de patio interior y cubierta.**

Actualmente estos espacios presentan un estado de abandono avanzado apareciendo vegetación que afecta a los sistemas constructivos produciendo goteras en cubierta y levantado de solería y atranques en red de saneamiento en la zona del patio.

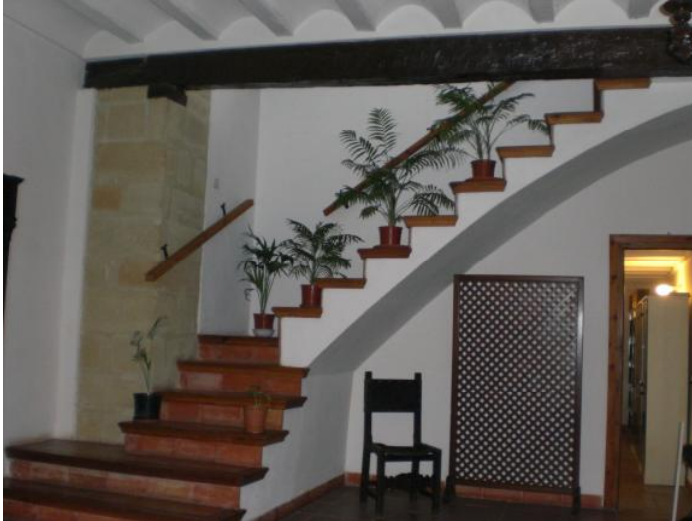
Las escaleras existentes carecen de elementos de protección ante las caídas como son las barandillas.

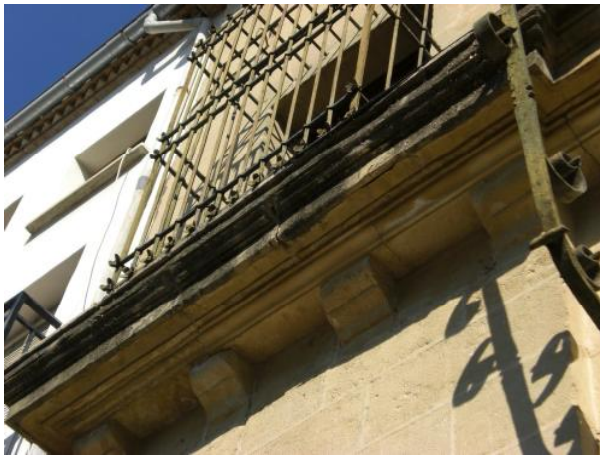
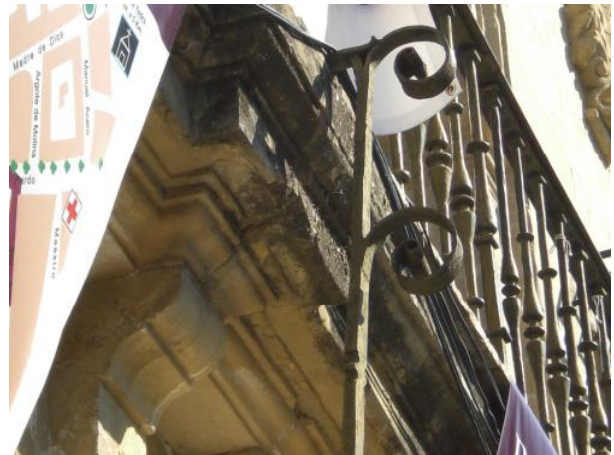
La falta de mantenimiento produce la aparición de vegetación en cubierta que afecta a los sistemas constructivos produciendo goteras en el interior.

- Abundante **proliferación de hongos, líquenes y hierbas** en toda la superficie, pero sobretodo en las partes superiores de las molduras.

- Eliminación de todos los elementos vegetales existentes en cubierta realizándose un repaso de los mismos anualmente para garantizar una correcta evacuación de las aguas pluviales.
- Eliminación de todos los elementos vegetales existentes en cubierta realizándose un repaso de los mismos anualmente para garantizar una correcta evacuación de las aguas pluviales.
- Se aplicará biocida como acción curativa las veces que sea preciso, posteriormente se eliminarán los líquenes, hongos y hierbas mediante un cepillado manual, suave, para no extender los hongos por el resto de la superficie
- Limpieza de la piedra con cepillo de nylon y jabón neutro con el objeto de eliminar las manchas ennegrecidas que dejan los líquenes y pátinas.
- Rejuntado de sillares con mortero de cal.

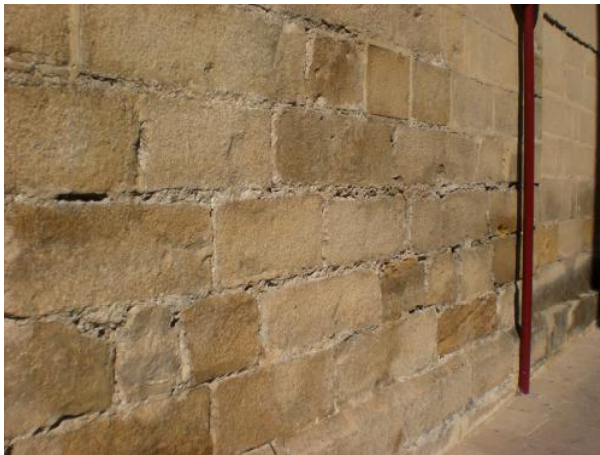
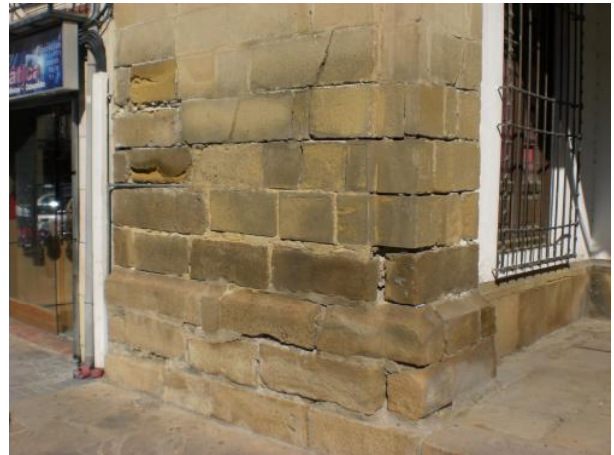
- **Desprendimiento de mortero en juntas.**

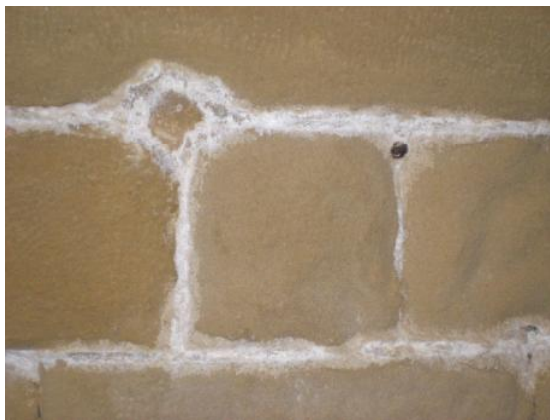
- Desarrollo de sales debido a la migración de los componentes químicos de los morteros de restauración con cemento portland y/o yeso en su composición, como consecuencia de esto, los álcalis del mortero reaccionan con los componentes de la piedra generando gran cantidad de sales que cristalizan en el interior de los poros provocando desde pérdidas de material hasta rupturas del material.

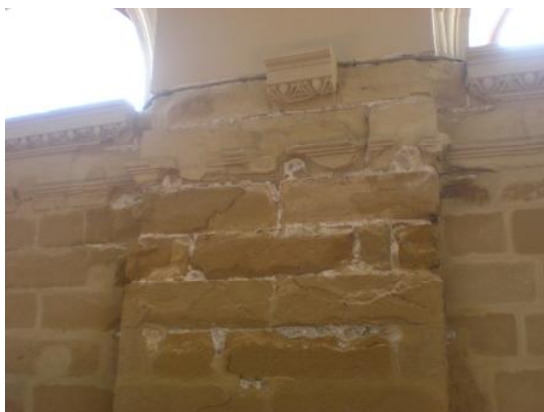
- Alteraciones diferenciales por meteorización en los sillares debido al hecho anteriormente citado.

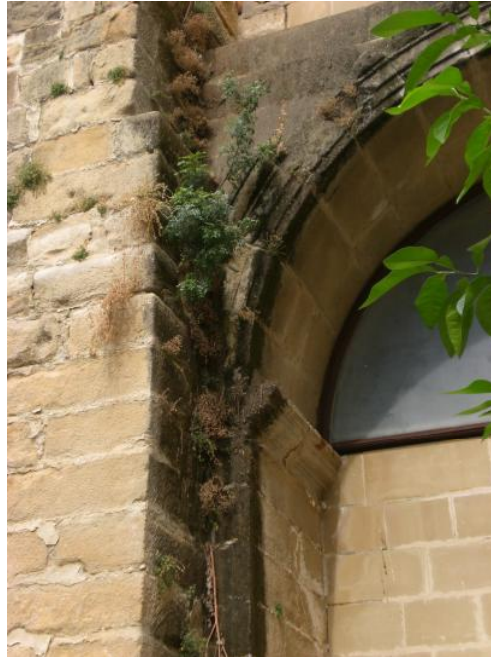
- Depósitos superficiales y biocostras debidas a los agentes biológicos del entorno que modifican cromáticamente la superficie de la piedra.

- Limpieza que tendrá como fin la eliminación de depósitos superficiales y el ataque biológico.
- Eliminación de morteros nocivos en los paramentos.
- Reposición con nuevos morteros de cal y arena.
- Tratamiento de consolidación de los elementos pétreos que se encuentren en estado crítico.
- Intervención y mejora de los sistemas de evacuación de aguas pluviales.
- Intervención y mejora de los sistemas de evacuación de aguas residuales de aseos planta primera.
- Repaso y reparación de aquellas instalaciones que presenten un mal funcionamiento o estén en desuso.
- Protección de esculturas.
- Estudios de estabilidad mecánica para detectar causas y grado de estabilidad de grietas aparecidas en las fábricas.
- Tratamiento frente a la humedad, especialmente para evitar la ascensión de la humedad de capilaridad.
