**PROGRAMA DE MEJORA, CONSERVACION
Y REHABILITACION DE EDIFICACIONES
MUNICIPALES DEL CENTRO HISTORICO DE
BAEZA (JAEN)**

Excmo. Ayuntamiento de Baeza

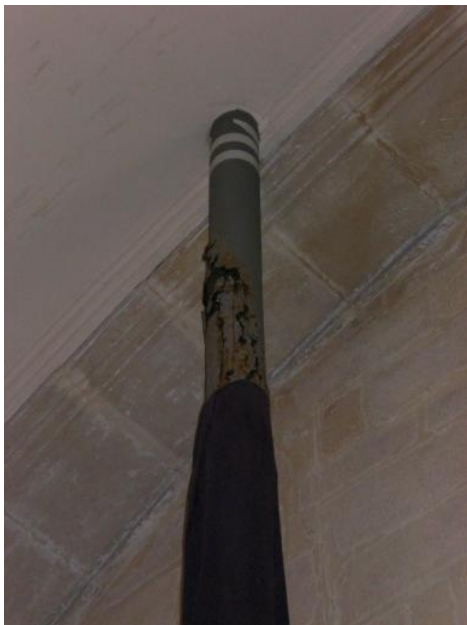
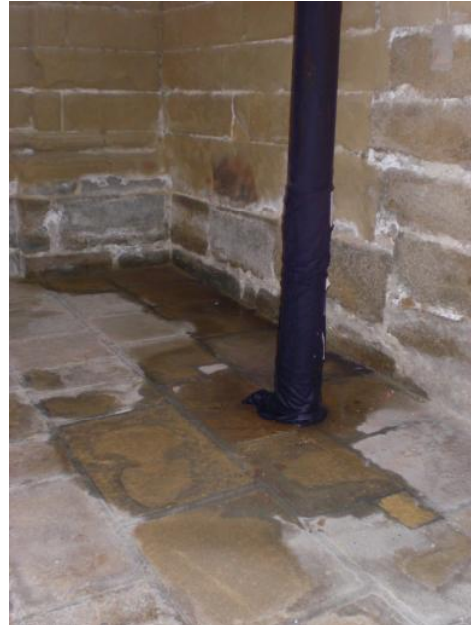
- Crecimiento de plantas superiores concentradas principalmente en los encuentros entre los contrafuertes y cerramientos
- Desagües aseos Planta Primera actualmente inutilizados para su uso debido al estado de corrosión que presentan.

- Limpieza que tendrá como fin la eliminación de depósitos superficiales y el ataque biológico.
- Eliminación de morteros nocivos en los paramentos.
- Reposición con nuevos morteros de cal y arena.
- Tratamiento de consolidación de los elementos pétreos que se encuentren en estado crítico.
- Intervención y mejora de los sistemas de evacuación de aguas pluviales.
- Intervención y mejora de los sistemas de evacuación de aguas residuales de aseos planta primera.
- Repaso y reparación de aquellas instalaciones que presenten un mal funcionamiento o estén en desuso.
- Protección de esculturas.
- Estudios de estabilidad mecánica para detectar causas y grado de estabilidad de grietas aparecidas en las fábricas.
- Tratamiento frente a la humedad, especialmente para evitar la ascensión de la humedad de capilaridad.

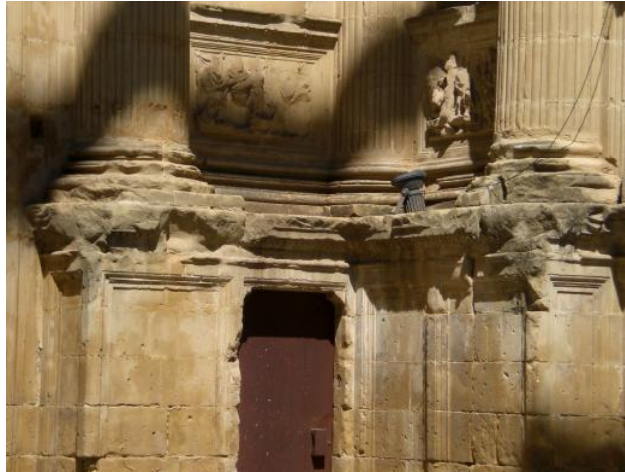
- Alteraciones debidas a los agentes medioambientales: lluvia, cambios térmicos, heladas, acción de agentes biológicos y la contaminación atmosférica. Produciendo desde pérdidas superficiales en sillares en forma de picado o descamación hasta roturas y fragmentaciones de grandes volúmenes de material, llegándose en elementos puntuales a estado de ruina.

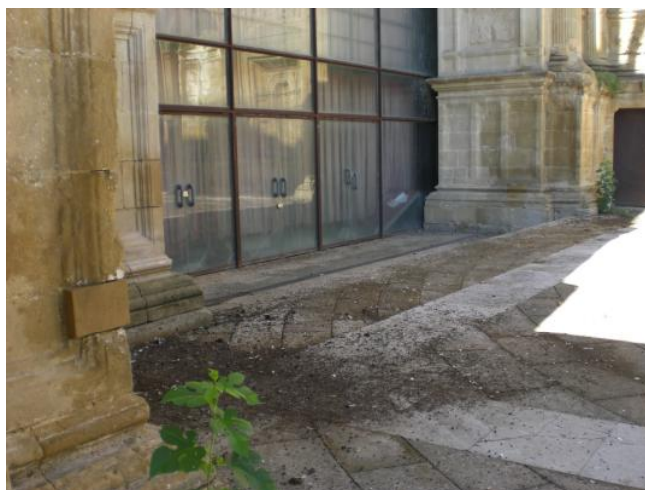
- Los mecanismos cíclicos de deterioro como las oscilaciones térmicas y los ciclos de hielo- deshielo provocan la aparición de microfisuras y fisuras, y una perdida generalizada de mortero en las juntas que agrava el deterioro de la piedra en la medida que favorece la entrada de agua.
- Alteración química producida por el depósito y acumulación de excrementos de aves, principalmente palomas, que afectan especialmente a los resaltes de los elementos decorativos y de las cornisas intermedia e inferior.

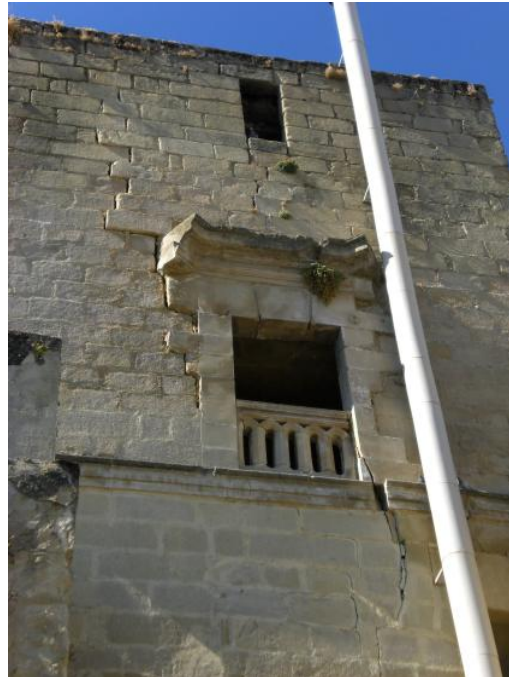
- Grieta que en sentido izquierda/derecha recorre la fachada trasera de la cabecera que deberá ser objeto de un estudio pormenorizado, en el que se determine las posibles causas y el grado de estabilidad mecánica de la fábrica.

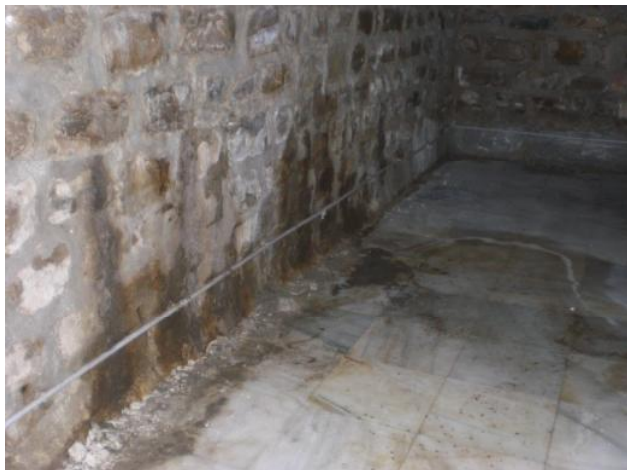
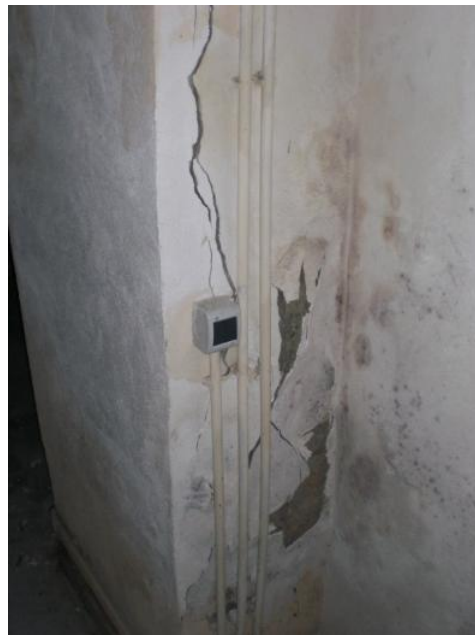
- **Presencia de humedades en cantina.**

La cantina presenta numerosas patologías provocadas por la presencia de humedad como son el desprendimiento de todos los revestimientos entre sillares y en paramentos, formación de charcos en solería, etc.

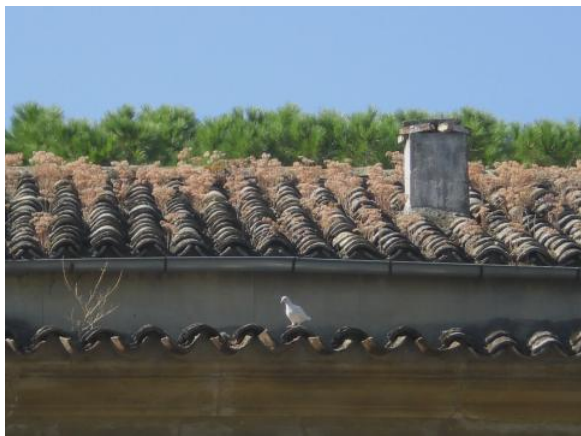
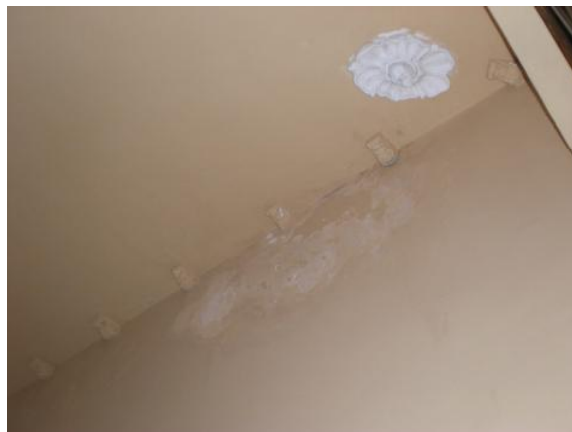
Actualmente la cubierta presenta un estado de abandono avanzado apareciendo vegetación que afecta a los sistemas constructivos produciendo la aparición de goteras en cubierta.

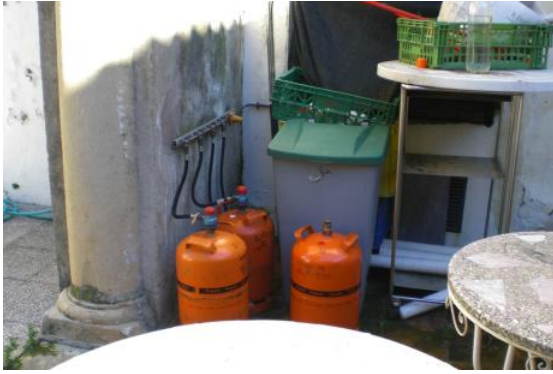
Las bombonas que abastecen a la cocina están situadas en el patio sin ninguna protección.

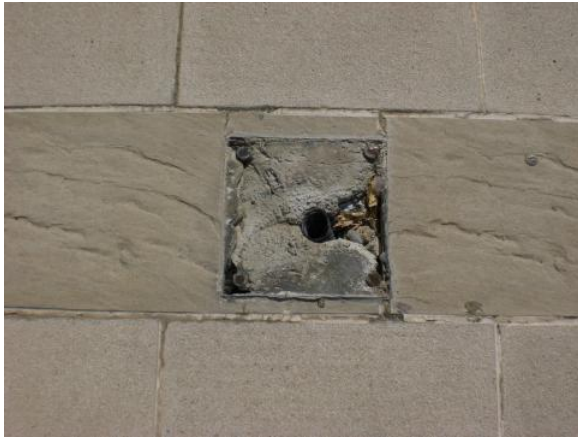
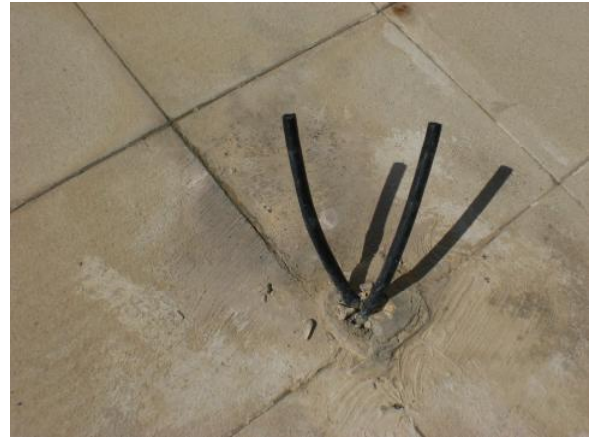
- **Instalaciones en mal estado debido al montaje y desmontaje que sufren las instalaciones eléctricas del interior de los patios.**

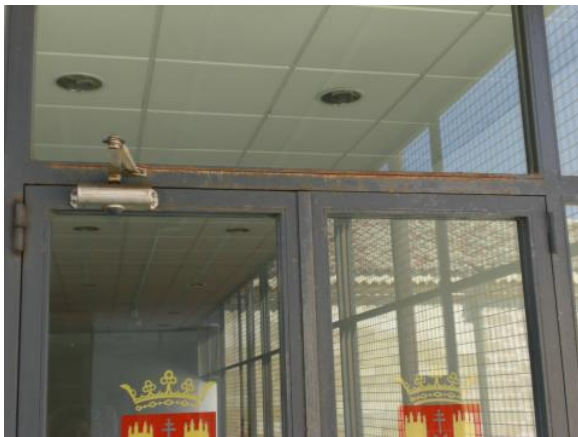
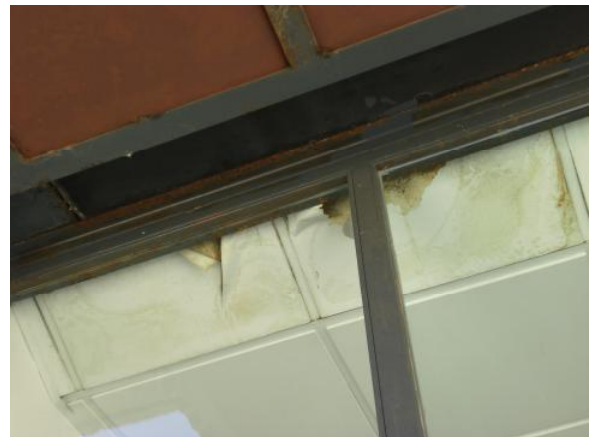
- **Falta de estanqueidad de las carpinterías metálicas y de madera existentes.**

Algunas carpinterías se encuentran en mal estado debido a la falta de mantenimiento que sufren permitiendo la entrada de agua hacia el interior.

- Revisión de la instalación eléctrica existente en patios interiores
- Mantenimiento de las carpinterías tanto las de madera mediante lijado y sellado como las metálicas mediante lijado y pintura para hacerlas estancas al agua de lluvia.
- Limpieza y eliminación de todos los elementos vegetales en cubierta realizándose un repaso de la misma anualmente para garantizar una correcta evacuación de las aguas pluviales.

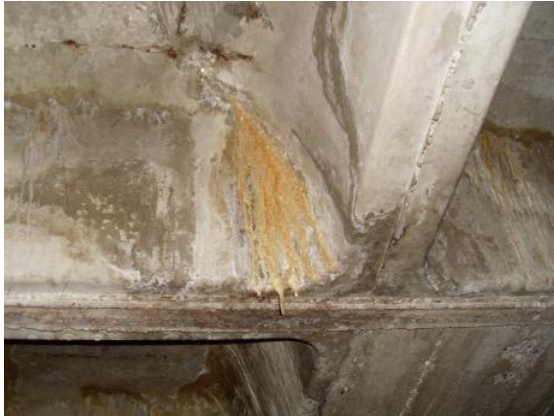
- **Presencia generalizada de estalactitas de cal libre en los casetones y nervios del forjado reticular que sustenta la cubierta del mencionado aparcamiento.**

- Dada la entidad de las obras necesarias para solucionar las patologías que afectan al forjado de la cubierta del aparcamiento, sería pertinente encargar el estudio y reparación de las mencionadas patologías a una empresa especializada.

- Desalojo del aparcamiento.
- Apeo y apuntalamiento del forjado a tratar.
- Desmontado y retirada del material de cubrición e impermeabilización, de la plaza que constituyen la cubierta del aparcamiento.
- Retirada de todo el hormigón deteriorado.
- Limpieza del hormigón y de las armaduras.

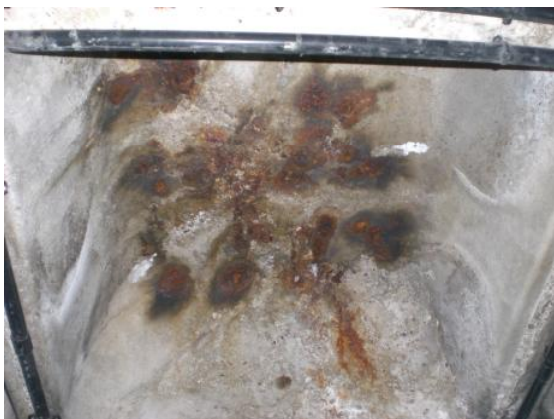
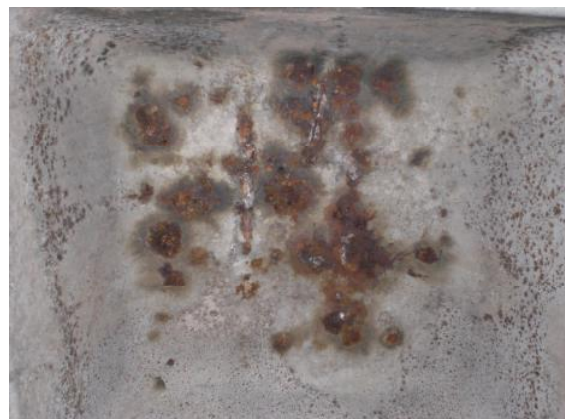
- **Presencia en la totalidad de casetones y nervios de manchas de oxido de hierro provocadas por la oxidación y corrosión de las armaduras del forjado.**

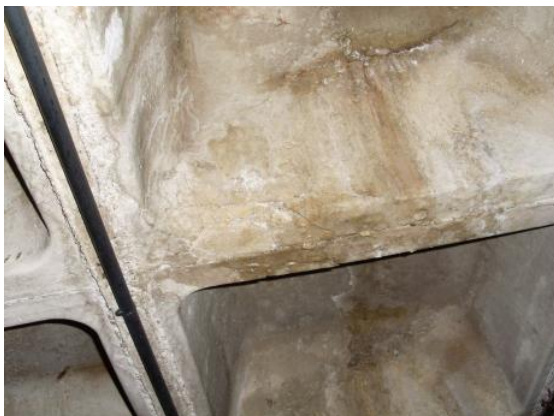
- **Existencia de fisuras y exfoliación en algunos nervios del mencionado forjado debido al aumento de volumen de las armaduras por la corrosión que sufren.**

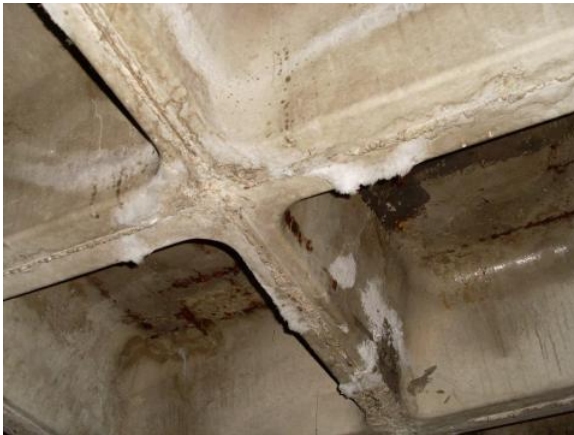
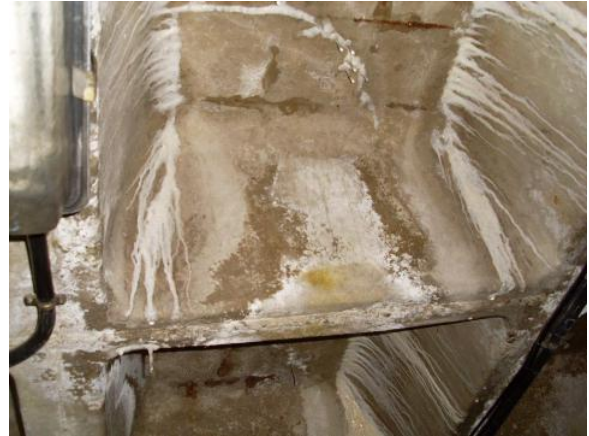
- **Presencia generalizada de eflorescencias en los casetones y nervios.**

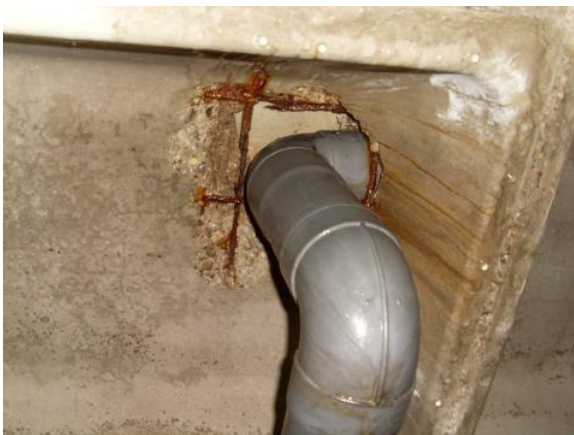
- **En los pasatubos de las bajantes se aprecia la pérdida de hormigón, y la oxidación y corrosión de las armaduras, en algunos se aprecia como aflora el óxido de hierro a través del hormigón.**

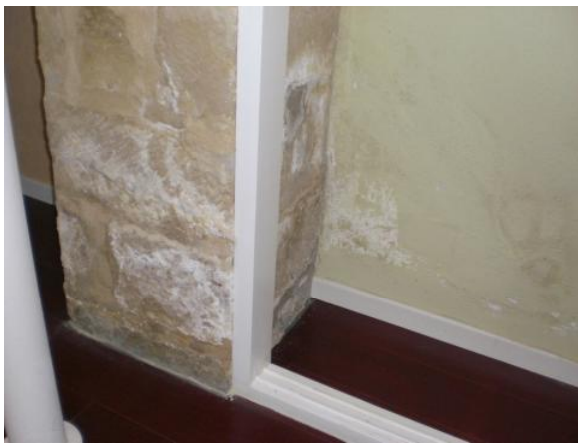
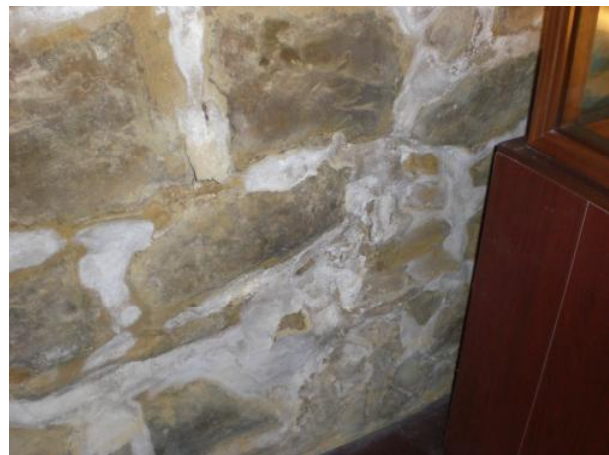
Humedades por capilaridad en la base del muro, lo que esta produciendo que los morteros que constituyen las juntas se desprendan debido al alto grado de humedad que poseen los paramentos.

- Eliminación de los morteros desprendidos, saneado del soporte y sustitución de los mismos por mortero de cal de composición natural altamente transpirable.
- Revisión de la instalación eléctrica existente tanto por su estado de conservación como por su ubicación ya que el sistema existente se encuentra obsoleto y mal distribuido existiendo muchas zonas con una iluminación muy deficiente.
- Repaso y reparación de aquellas instalaciones que presenten un mal funcionamiento o estén en desuso.
- Repaso de cubierta llevando a cabo labores de retejado en las zonas donde falte material, eliminación de tejas rotas y limpieza.
- Eliminación de todos los elementos vegetales existentes en terraza y cubierta realizándose un repaso de los mismos anualmente para garantizar una correcta evacuación de las aguas pluviales.

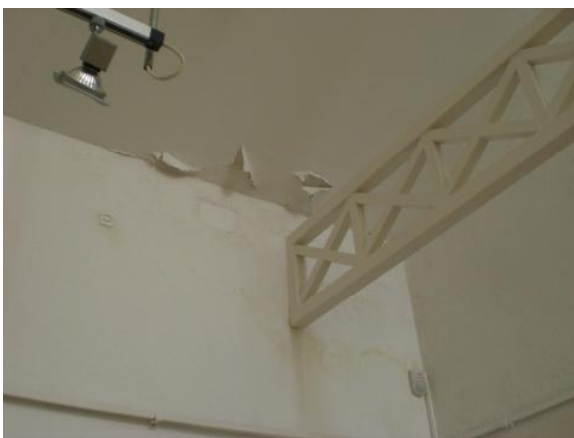
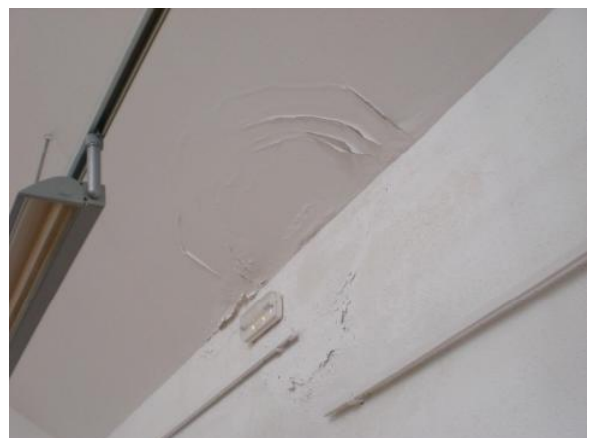
Falta de mantenimiento de cubierta lo que esta provocando filtración de agua de lluvia hacia en interior, produciendo de esta manera multitud de humedades en los revocos interiores generando una situación de abandono y deterioro del edificio ya que la lluvia produce ciclos alternativos de humectación y desecación sometiendo a los revocos del interior a tensiones de expansión y retracción produciendo desprendimientos y desconchados

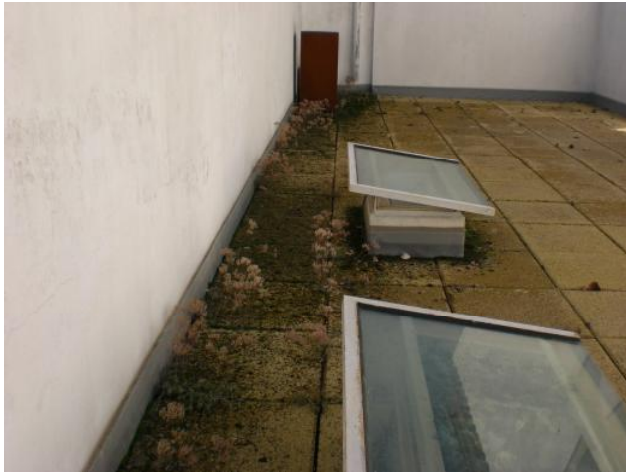
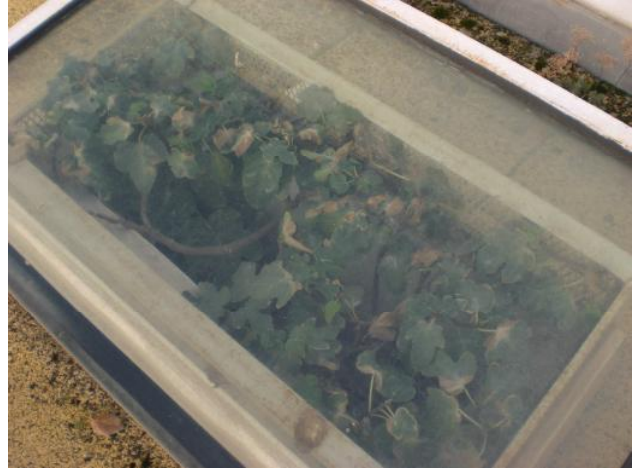
- **Falta de mantenimiento de terraza.**

Actualmente estos espacios presentan un estado de abandono avanzado apareciendo vegetación que afecta a los sistemas constructivos.

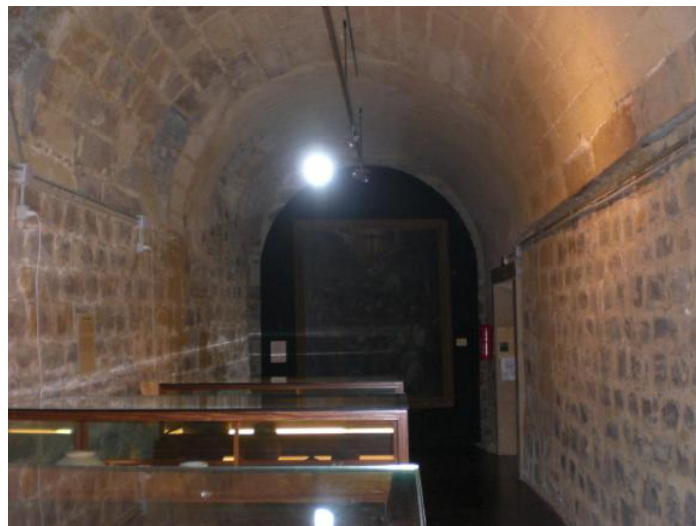
- **Falta de mantenimiento en las instalaciones existentes.**

El nivel de iluminación en las diferentes salas es escaso debido a un mal diseño del sistema de iluminación y a que gran parte de las luminarias se encuentra fundidas.

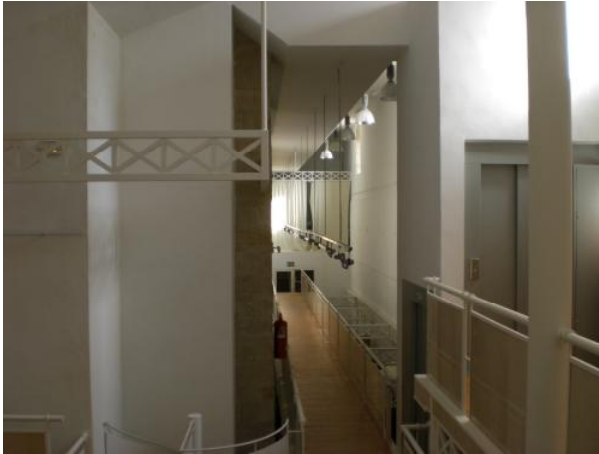
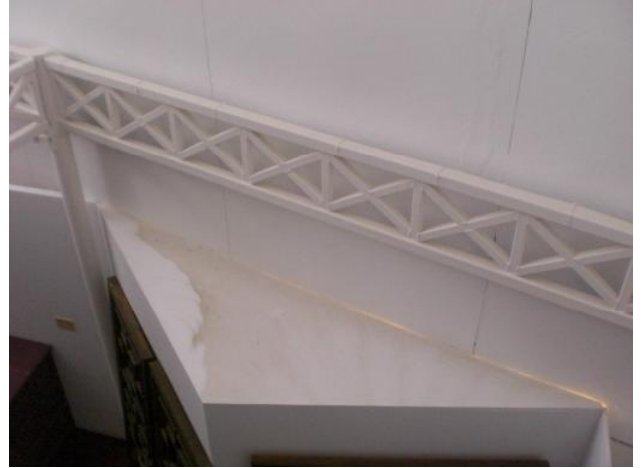
La Planta Primera se encuentra sin uso debido a la mala disposición del espacio para exponer cualquier elemento. Además el diseño del conjunto impide un mantenimiento y limpieza correcta del mismo

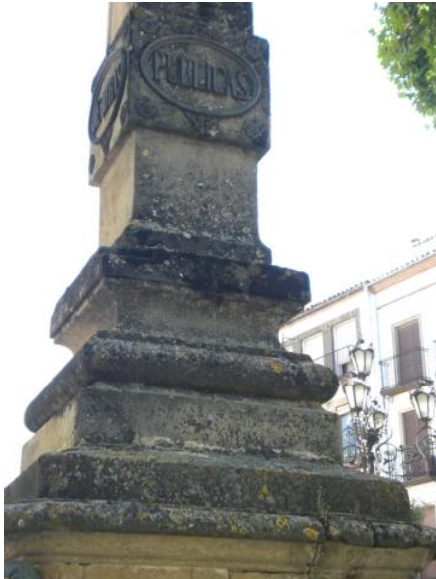
- **Pátina importante de suciedad:** ennegrecimiento y líquenes.

- Previamente se asegurará la fijación y consolidación del soporte original en aquellos sitios más débiles donde se vaya a intervenir
- Se aplicará biocida como acción curativa las veces que sea preciso, posteriormente se eliminarán los líquenes, hongos y hierbas mediante un cepillado manual, suave, para no extender los hongos por el resto de la superficie
- Limpieza de la fuente con cepillo de nylon y jabón neutro con el objeto de eliminar las manchas ennegrecidas que dejan los líquenes y pátinas.
- Aplicación de papetas AB-57 a fin de eliminar todas las manchas restantes, para ello serán preciso varias aplicaciones.
- Zonas con la piedra carbonatada también se eliminará la “costra” con bisturí.
- Limpieza de algunos morteros agotados o figurados.
- Reintegración de los morteros eliminados y algunos volúmenes que se han perdido.

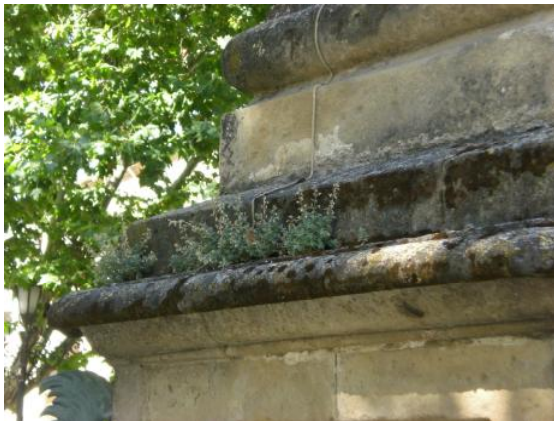
- Abundante **proliferación de hongos, líquenes y hierbas** en toda la superficie, pero sobretodo en las partes superiores de las molduras.

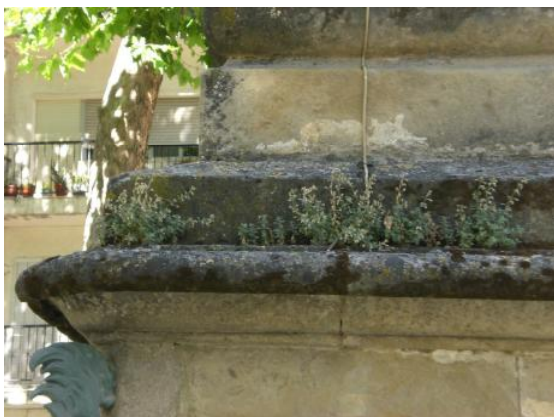
- **Elementos vegetales** con el consiguiente daño que provocan las raíces dentro del soporte

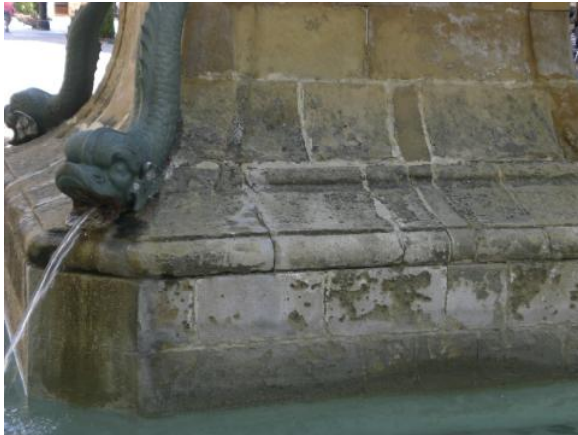
- **Alteración materiales pétreos**, erosión y disgregación de cuerpo principal.

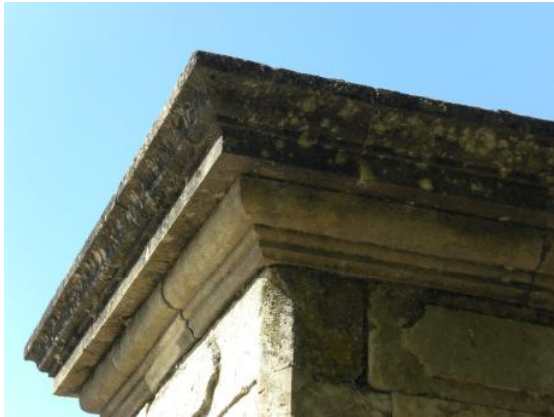
- **Pátina importante de suciedad:** ennegrecimiento y líquenes.

- Se **aplicará biocida** como acción curativa las veces que sea preciso, posteriormente se eliminarán los líquenes, hongos y hierbas mediante un cepillado manual, suave, para no extender los hongos por el resto de la superficie

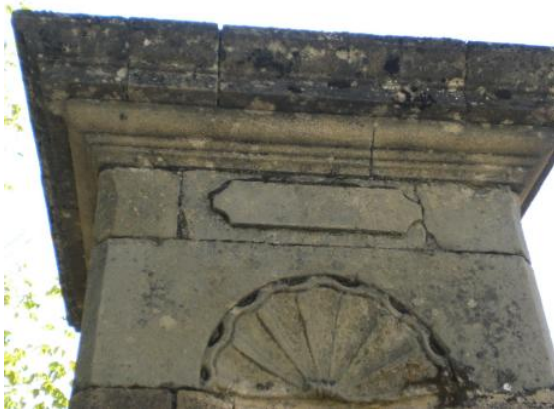
- Abundante **proliferación de hongos, líquenes y hierbas** en toda la superficie, pero sobretodo en las partes superiores de las molduras.

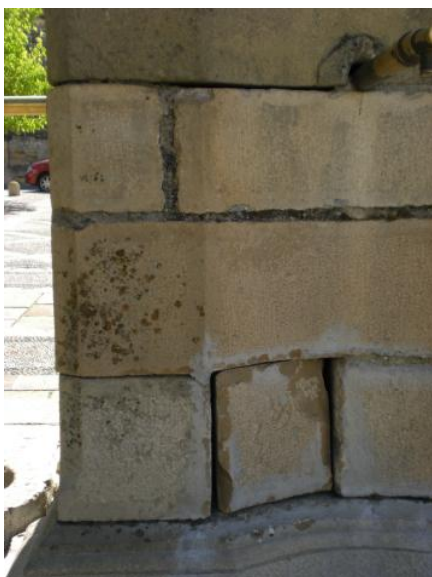
- **Alteración materiales pétreos y falta de mortero** en juntas.

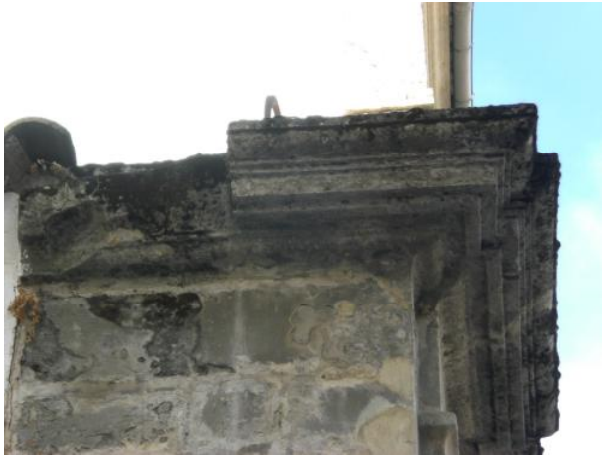
- **Pátina importante de suciedad:** ennegrecimiento y líquenes.

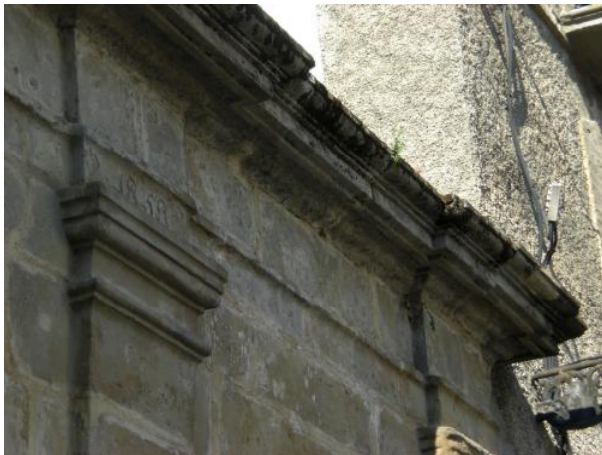
- **Proliferación de hongos, líquenes y hierbas** en las partes superiores de las molduras con el consiguiente daño que provocan las raíces dentro del soporte.

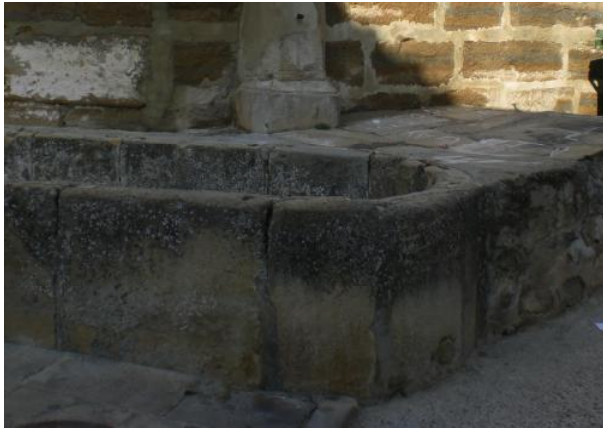
- **Pátina de suciedad:** ennegrecimiento y líquenes.

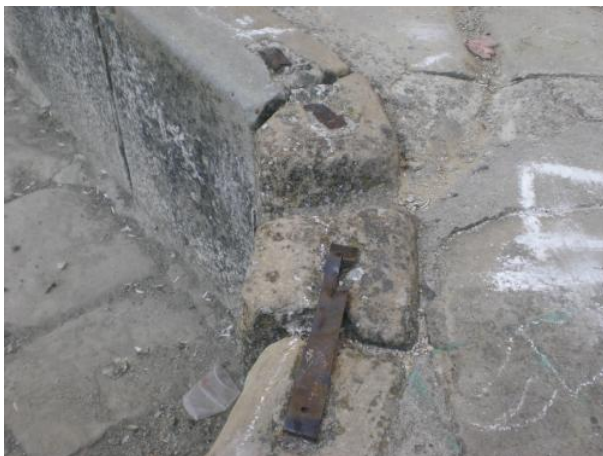
- **Presencia de elementos metálicos** inadecuados que al oxidarse y corroerse provocan roturas en la piedra.

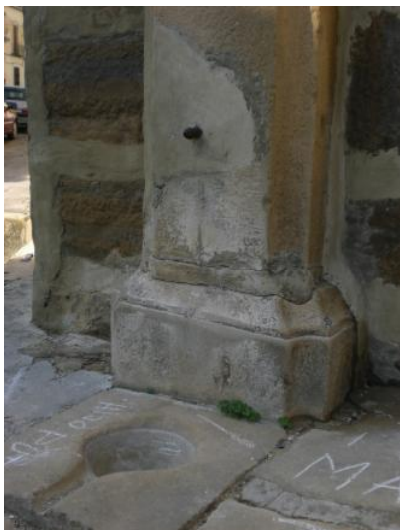
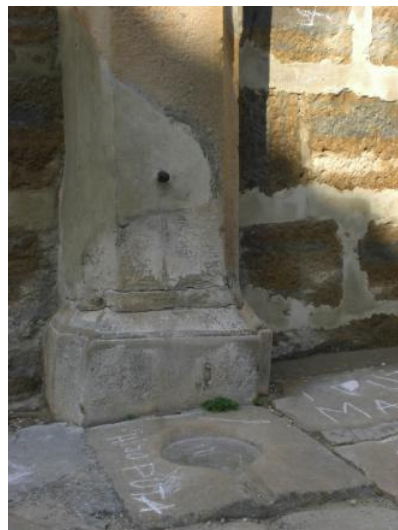
- La presencia de **morteros inadecuados de cemento**, como consecuencia de intervenciones efectuadas en épocas anteriores de dudoso criterio científico.

- **Tratamiento de musgos y líquenes:** Es necesaria la eliminación de estos agentes biológicos y aplicar un tratamiento que impida su inmediato desarrollo. Éste consistirá en la aplicación de un producto herbicida de actuación lenta que vaya desecando la raíz.

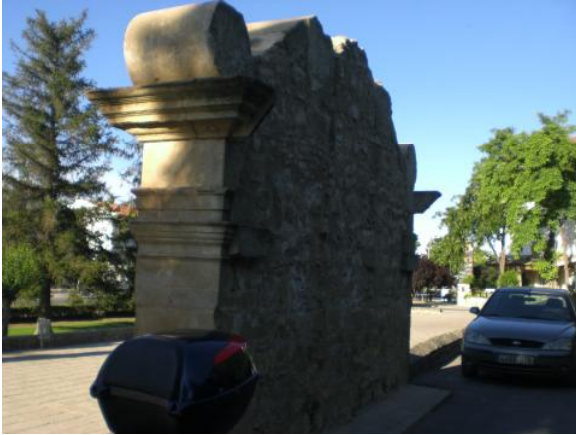
- **Pátina de suciedad:** ennegrecimiento y líquenes en las zonas superiores.

- Se aplicará biocida como acción curativa las veces que sea preciso, posteriormente se eliminarán los líquenes, hongos y hierbas mediante un cepillado manual, suave, para no extender los hongos por el resto de la superficie.
- Zonas con la pedra carbonatada se eliminará la “costra” con bisturí.
- Limpieza de algunos morteros agotados o figurados.
- Reintegración de los morteros eliminados y algunos volúmenes que se han perdido.

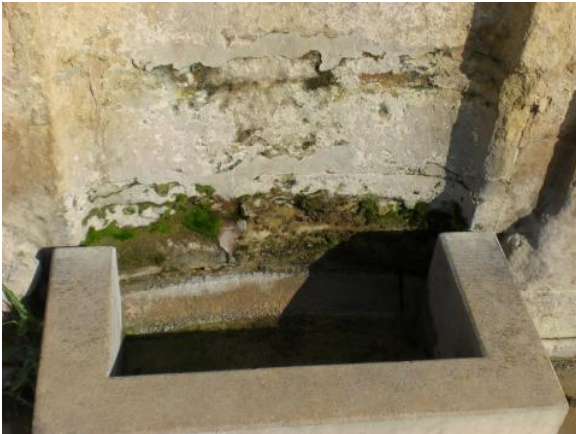
- **Proliferación de algas y musgos** por la presencia de humedad

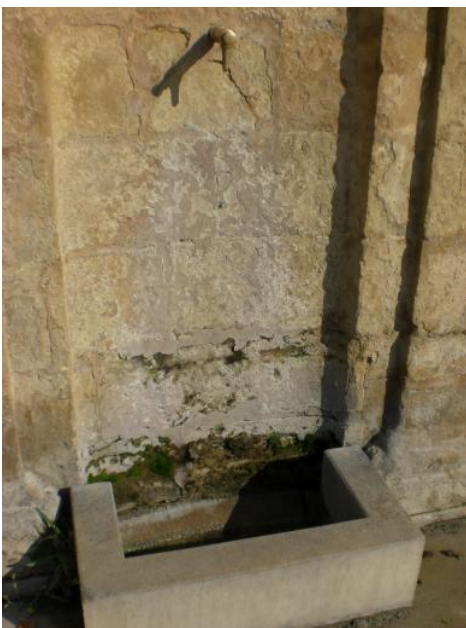
- **Piedra Carbonatada** en las zonas donde cae el agua directamente.

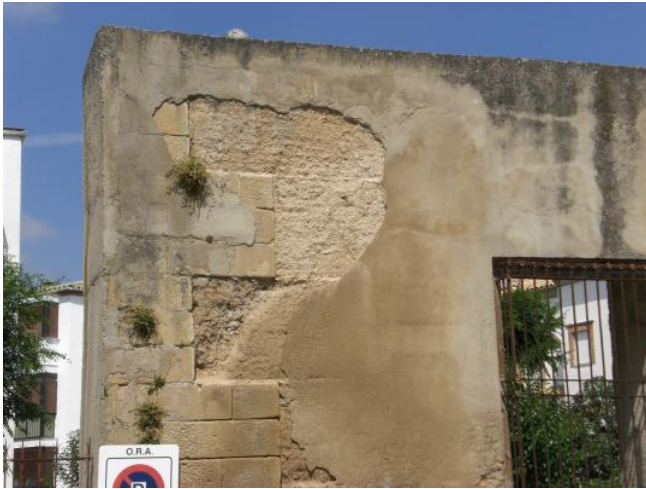
- **Desprendimiento de los revestimientos en fachada.**

- Fijar y consolidar previamente el soporte
- Desalinización: Extraer las sales, mediante cepillado suave para eliminación superficial de sales y posterior aplicación de papetas de pulpa de celulosa en agua desionizada.
- Picado y limpieza de morteros de revestimiento en mal estado y ejecución de revestimiento continuo con revoco de cal.
- Eliminar y limpiar los morteros de cementos, hierbas, pintadas, manchas y demás incrustaciones, de forma manual con jabones neutros y disolventes orgánicos.
- Rejuntado de sillares con mortero de cal.
- Reintegración, reponiendo el sustrato desprendido, mediante la reconstrucción del volumen perdido con un mortero de arena de aspecto similar a la arenisca.

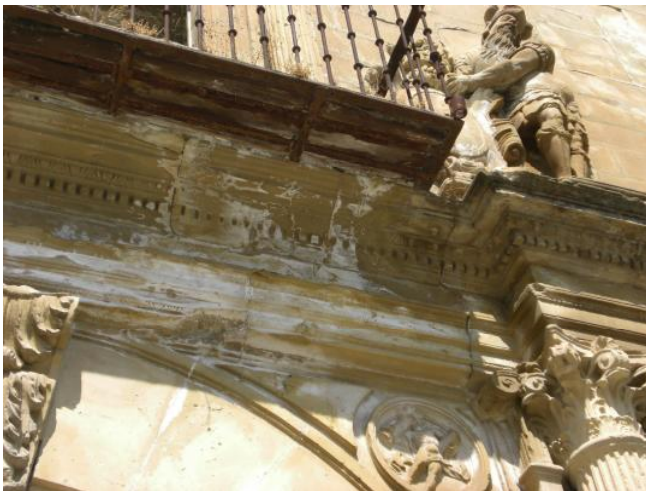
- **Presencia de sales** en sillares de portada que aparecen por la cristalización de las sales solubles del agua que anteriormente se ha evaporado. Este proceso produce importantes alteraciones en la piedra, como picaduras y disgregaciones.

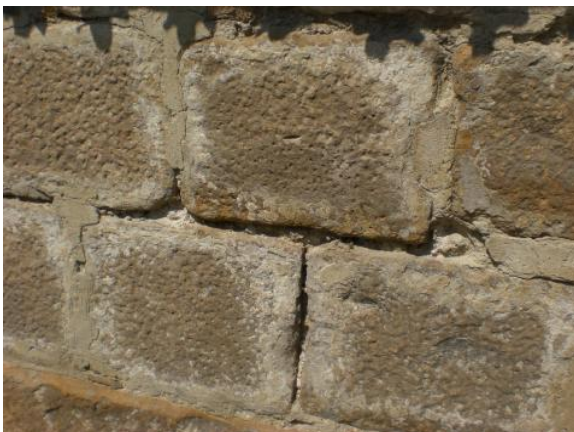
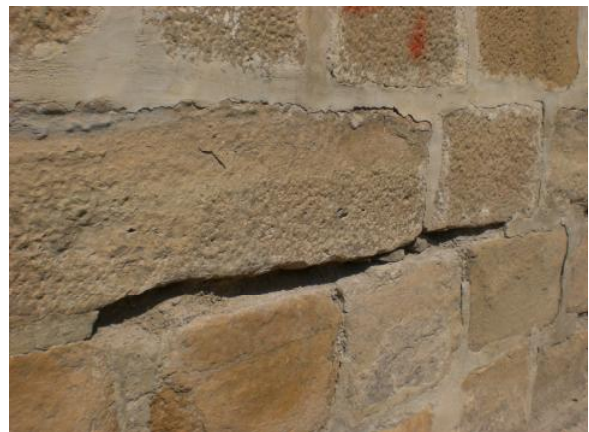
- **Desprendimiento de mortero en juntas.**

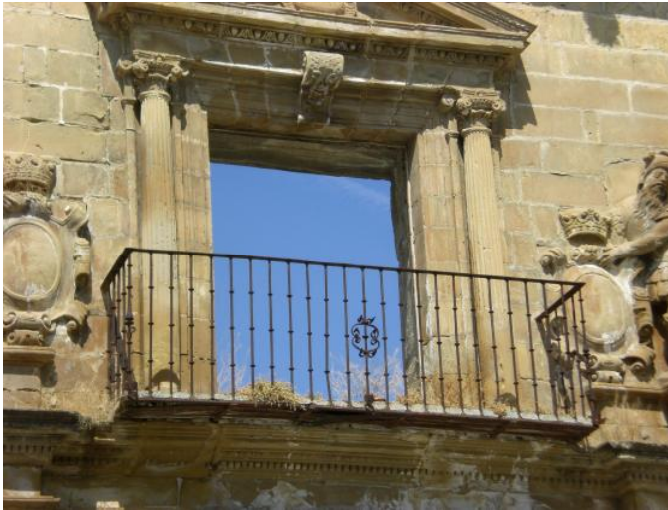
- **Depósitos superficiales y biocostras** debidas a los agentes biológicos del entorno que modifican cromáticamente la superficie de la piedra. Además de **crecimiento de plantas superiores** concentradas principalmente en los elementos horizontales como el balcón.

- Eliminación pinturas exteriores mediante sistemas no agresivos para la piedra.
- Consolidar y sellar grietas y fisuras, que se realizaría con distintas técnicas dependiendo del riesgo.
- Protección y patinado hidrofugante, en base a una veladura de silicato de etilo.
- Realizar algún tipo de cubierta impermeable, un poco volada que impida que el agua de lluvia siga provocando los deterioros, si no se elimina la causa es difícil paliar las consecuencias.

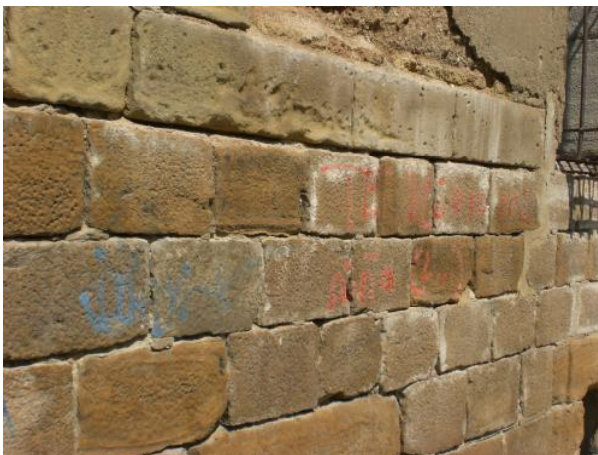
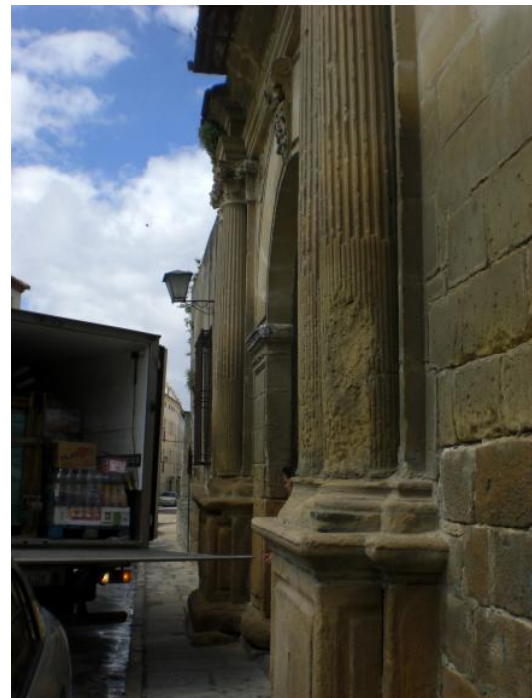
- **Acción del hombre: roces y rotura del soporte por servir de paso de camiones que descargan en la medianera del citado patio. Pintadas y grafitos.**

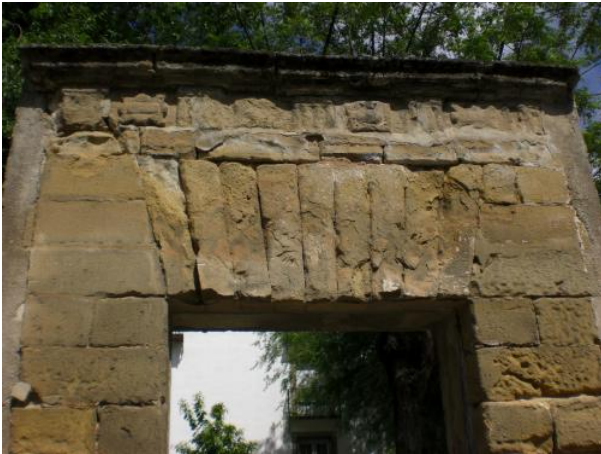
- **Grietas y fisuras, fracturas de dimensión variable.** Los morteros ricos en cemento han hecho saltar el soporte original.

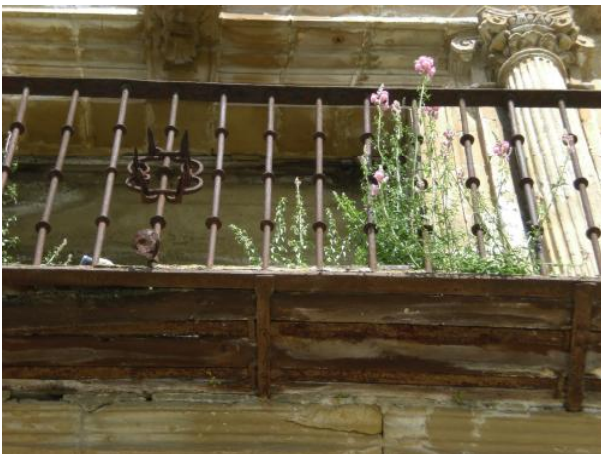
- **Oxidación en la zona de la repisa del balcón.** Elementos de forja originales con graves problemas de oxidación, algunos de ellos afectando a la piedra (zona del balcón).

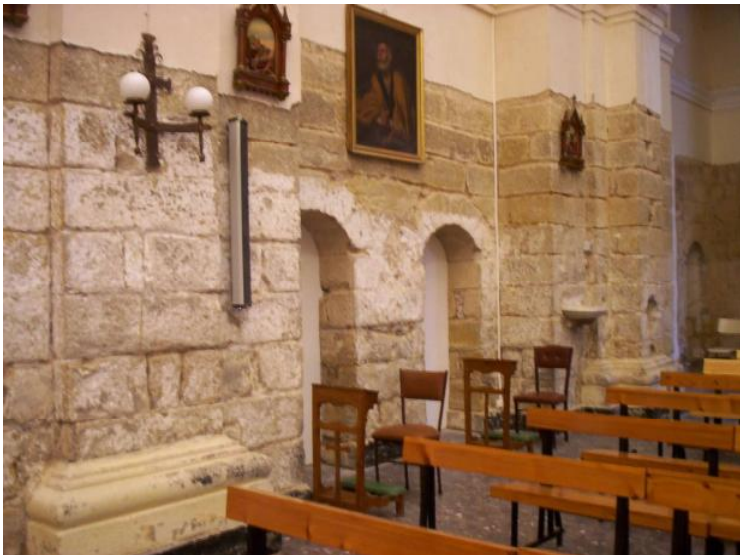
- En este edificio ya se han llevado a cabo labores de restauración. En la primera fase que se realizó, una de las líneas a acometer, fue la de limpiar y sanear los muros dejándolos con la **mampostería vista, desprovista de cal**, (desde entonces esta es la imagen que viene desgraciadamente consolidándose), por lo que se debe proceder urgentemente a su enfoscado y pintado de blanco como estuvo en su origen.

- Enfoscado y pintado de blanco de las zonas interiores donde actualmente aparece la mampostería vista. Así mismo este recubrimiento (siempre que sea de cal hidráulica) actuaría como barrera hidrófuga para el paramento que lo soporta, permitiendo a la vez la transpiración del muro, bajando de este modo los niveles de humedad.
- Consolidación de las yeserías existentes, cosido de las grietas y reposición del sustrato desprendido
- Estudios de estabilidad mecánica para detectar causas y grado de estabilidad de grietas aparecidas en las fábricas.
- Restauración de los retablos del altar mayor y laterales con el apoyo y asesoramiento de un restaurador, licenciado en Bellas Artes.

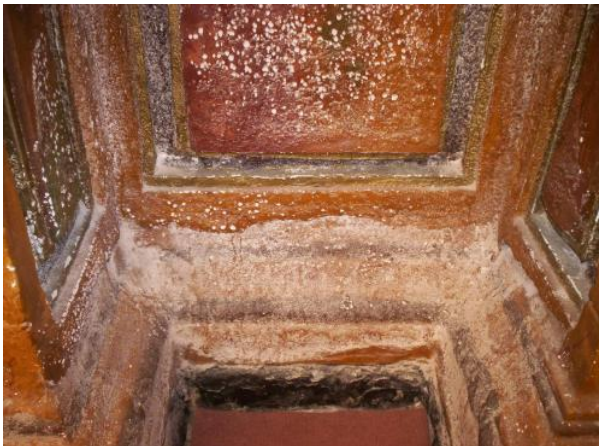
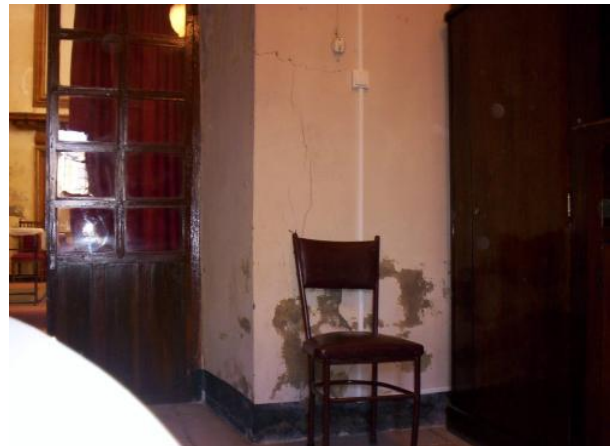
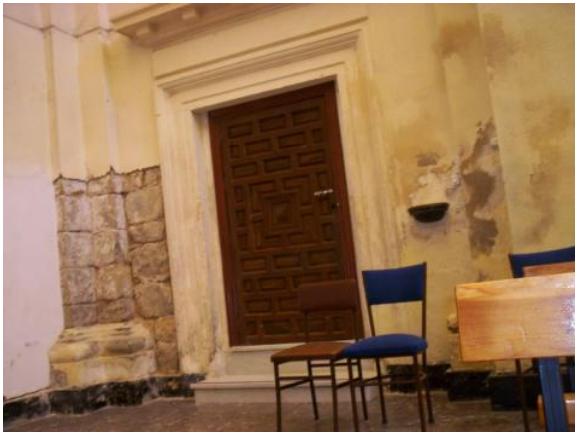
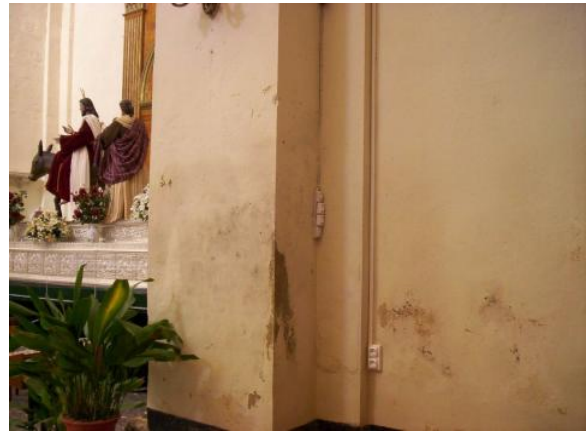
- Numerosas humedades por capilaridad en el altar mayor, sacristía, retablos laterales y central

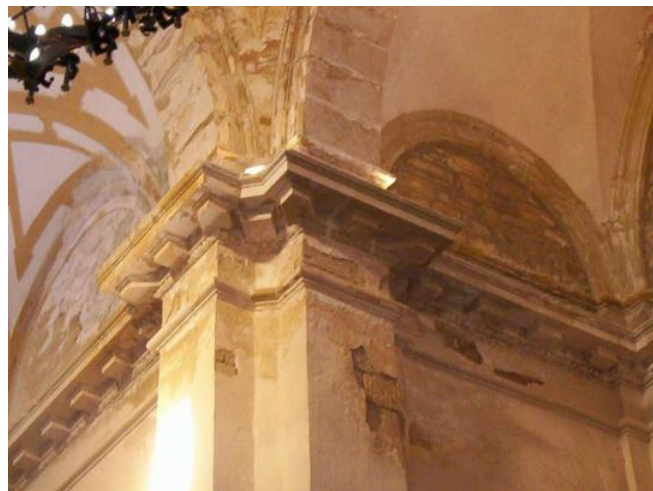
- También aparecen **humedades en niveles superiores** debido a faltas de estanqueidad de cubierta que han producido pérdida de los revestimientos.

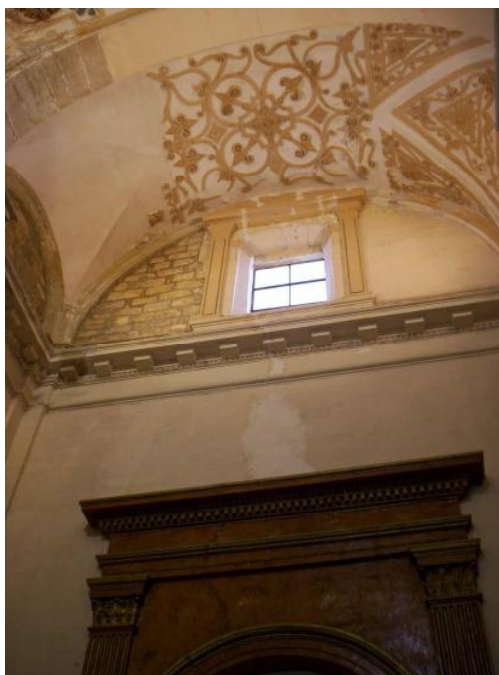
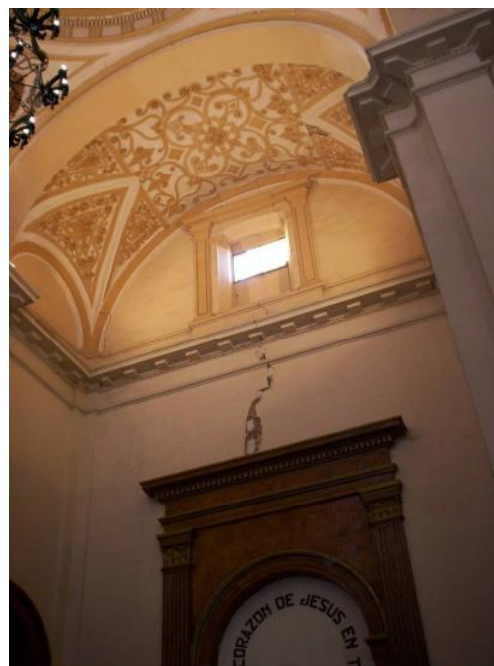
- **Grieta** que recorre la nave lateral deberá ser objeto de un estudio pormenorizado, en el que se determine las posibles causas y el grado de estabilidad mecánica de la fábrica.

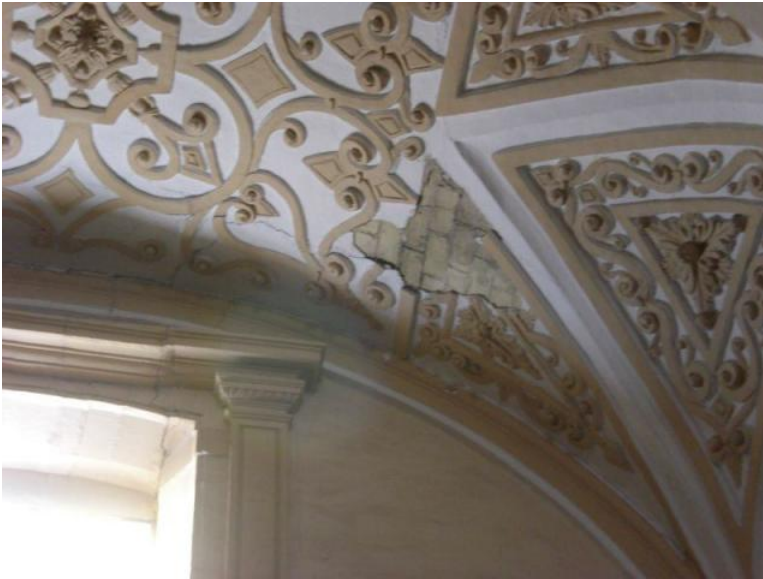
- Debido al alto grado de humedad que se viene manteniendo en el templo, **las yeserías del siglo XVII se están desprendiendo** y la mayoría de las que aun se mantienen presentan grietas que amenazan con su desaparición total.

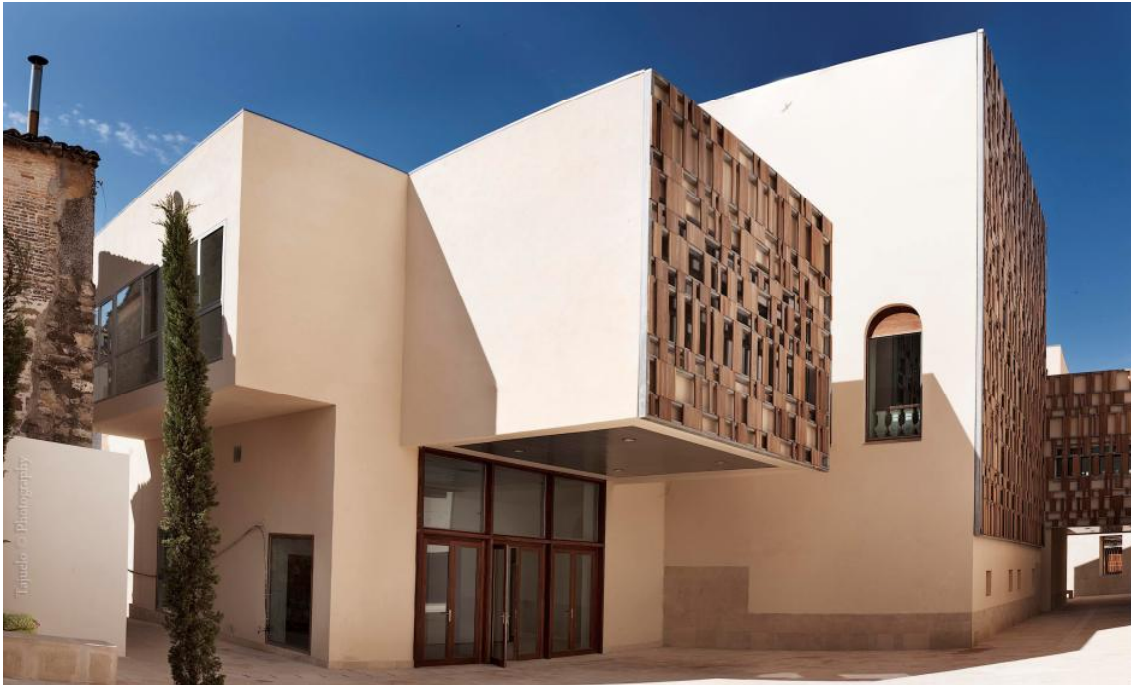
Se trata de un edificio terminado en 2011 por lo que se encuentra en buen estado siendo necesaria únicamente actuaciones de mantenimiento.
